# BELZONA BEHANDELT SCHWERWIEGENDE KORROSION UNTER ISOLIERUNG

**Industrie:** Ölbenzin  
**Anwendung:** Tanks und Eindämmungsbereiche für Chemikalien  
**Substrat:** Unlegierter Stahl  
**Produkte:** \* Belzona 5851 (HA-Barrier) ,

**Standort des Kunden:** Raffinerie, Großbritannien  
**Antragsdatum:** November 2005

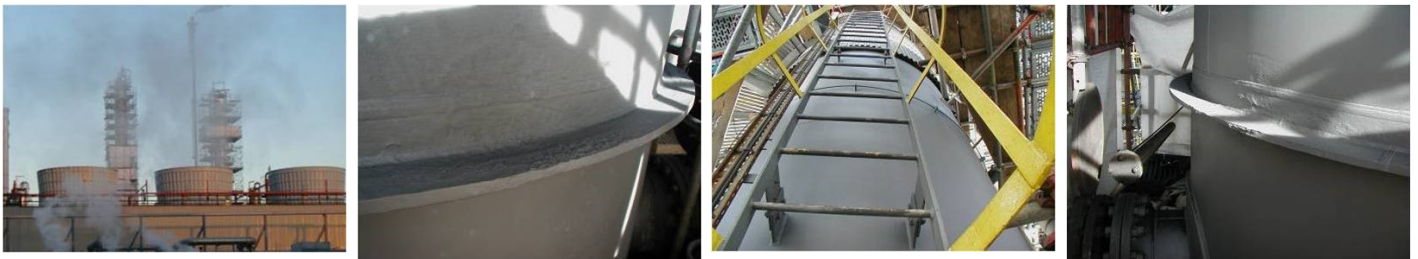
Das Eindringen von Wasser in die Isolierung führte zu Korrosionsschäden, die durch die erhöhten Temperaturen von bis zu 185 °C in den Kolonnen beschleunigt wurden.

- \* 1. Allgemeine Ansicht der Raffinerie ,
- \* 2. Anwendungsbereich nach dem Sandstrahlen ,
- \* 3. Abgeschlossene Anwendung ,
- \* 4. Abgeschlossene Anwendung ,

Schwerwiegende Korrosion unter Isolierung (CUI) an Kolonnen

Die Anwendung wurde gemäß dem Belzona Know-how System Infoblatt TCC-5 durchgeführt. Belzona 5851 (HA-Barrier) wurde per Hand als Zweischichtsystem auf jeweils 8 Meter lange, sandgestrahlte Abschnitte der Kolonne aufgetragen. Nach der Anwendung wurden die einzelnen Abschnitte wieder isoliert, bevor der nächste Abschnitt behandelt wurde. Während der Anwendung war die Kolonne auch weiterhin in Betrieb.
