BELZONA SCHÜTZT FRAKTIONIERTURM

ID: 3083

Standort des Kunden: Raffinerie in Singapur
Antragsdatum: April 2001

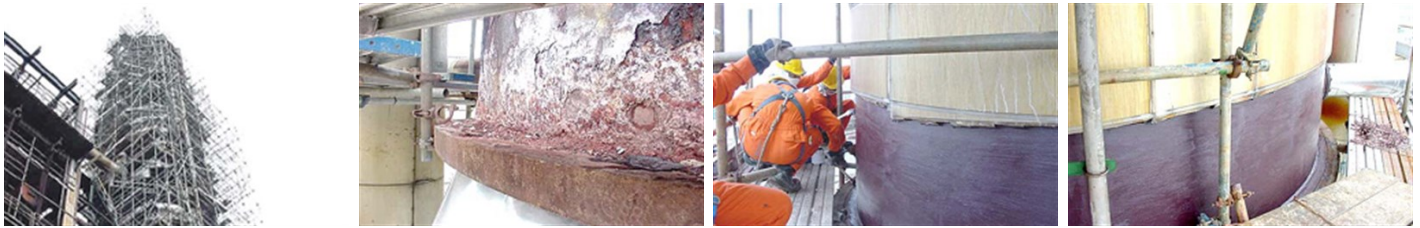
Fotobeschreibungen

CUI (Korrosion unter Isolierung), vor allem an den Tragringen, wo sich Feuchtigkeit angesammelt hatte.

- * 1. Ansicht auf den Turm ,
- * 2. Das Ausmaß der Korrosion an den Tragringen ist klar erkennbar ,
- * 3. Anwendung im Gang ,
- * 4. Abgeschlossene Anwendung ,

Die Anwendung wurde gemäß dem Belzona Know-how System Infoblatt TCC-5 durchgeführt. Die Isolierung wurde von den betroffenen Bereichen entfernt, das Substrat vorbereitet und Belzona 5851 (HA-Barrier) auf das heiße Substrat aufgetragen.
