# INNENBESCHICHTUNG EINES ÖL-LAGERTANKS MIT BELZONA

ID: 3088

Korrosionsschutz für das Innere eines Rohöl-Lagertanks

Innenbeschichtung eines Rohöltanks mit 20.000 Barrel Fassungsvermögen

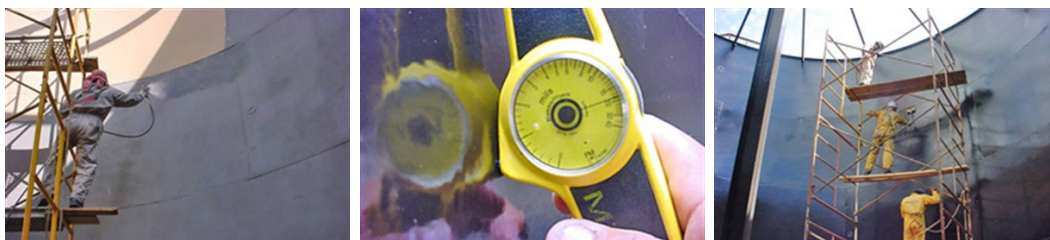
- \* 1. Anwendung von Belzona 5811 (Immersion Grade) mit einem 1K-Airless-Spritzsystem ,
- \* 2. Messung der Trockenschichtdicke stellt die qualitative Hochwertigkeit der Anwendung sicher ,
- \* 3. Auftrag des Zweischichtsystems. Vor der Wiederinbetriebnahme des Tanks wurde eine Fehlstellenprüfung mit Niederspannung durchgeführt, um so Poren in der Beschichtung aufzuspüren. ,

Die Anwendung von Belzona 5811 (Immersion Grade) wurde mit einem Airless-Spritzsystem durchgeführt und nahm nur einen Bruchteil der Zeit in Anspruch, die eine herkömmliche Anwendung benötigt hätte. Die Wahl fiel auf das Belzona-Beschichtungssystem, da es Korrosion, die durch die sauren Eigenschaften des Rohöls entstehen kann, effektiv verhindert. Darüber hinaus stellt es eine kosteneffiziente und umweltfreundliche Alternative dar.
