BELZONA BIETET KAVITATIONSSCHUTZ FÜR EINE FRANCIS-TURBINE

ID: 3092

Industrie: Leistung Standort des Kunden: Wasserkraftwerk, Slowakei
Anwendung: Kreiselpumpen Antragsdatum: 2004 und 2007
Substrat: Gusseisen
Produkte: * Belzona 1311 (Ceramic R-Metal) Belzona 1341 (Supermetalgilde) Belzona 2141 (ACR-Fluid Elastomer),

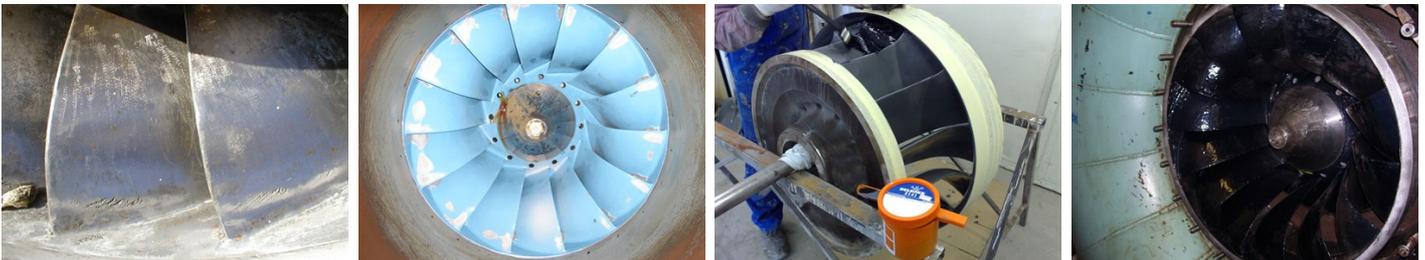
Fotobeschreibungen

Aufgrund von Kavitation kam es zu Erosionsschäden am Metall und einer Verschlechterung der Turbinenleistung. Im Jahr 2004 wurden Belzona 1311 (Ceramic R-Metal) und Belzona 1341 (Supermetalgilde) aufgetragen, jedoch kam es später erneut zu Kavitationsschäden, sodass eine Aufrüstung des Systems mit dem kavitationsbeständigeren Belzona 2141 (ACR-Fluid Metal) vonnöten war.

* 1. Kavitationsschaden am Turbinenlaufrad 2. Kavitationsschaden an der Belzona 1341 (Supermetalgilde) Beschichtung 3. Auftrag von Belzona 2141 (ACR-Fluid Elastomer) auf das Laufrad 4. Nach 24 Monaten im Einsatz ergab die Inspektion keinerlei weitere Kavitationsschäden auf dem mit Belzona 2141 (ACR-Fluid Elastomer) geschützten Bereich. ,

Die Anwendung wurde gemäß den Know-how System Infoblättern CEP-3 und CEP-10 durchgeführt.

Eine Inspektion der Keramikbeschichtung im Jahr 2006 offenbarte Kavitationsschäden, und es wurde beschlossen, eine zusätzliche Anwendung mit dem kavitationsbeständigeren Belzona 2141 (ACR-Fluid Elastomer) durchzuführen. Eine weitere Inspektion zwei Jahre später ergab, dass das Turbinenlaufrad keinerlei Schäden aufwies.
