# Belzona salva enfriador de vital importancia

**Ubicación del cliente:** Soybean Processor, Kansas

**Solicitud:** Intercambiadores de calor

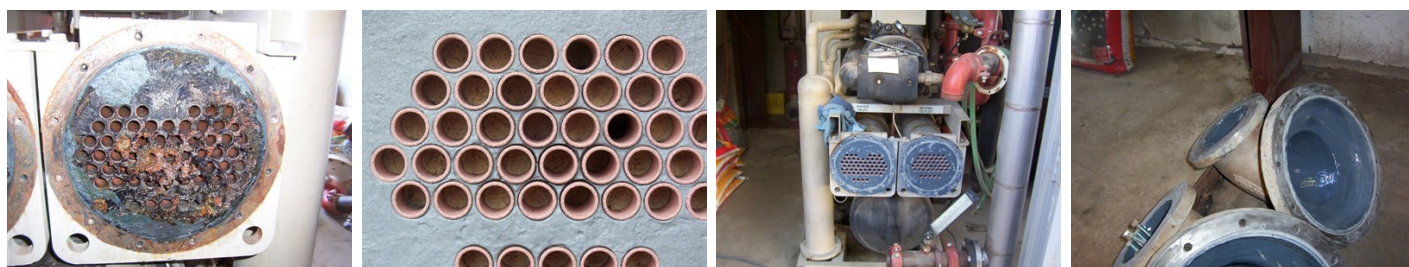
## Descripciones de fotografías

La corrosión bimetalica estaba deteriorando la superficie de la placa de tubos. Si el problema no se trataba, el enfriador sufriría un daño severo por filtraciones internas.

- \* Condición original de la placa de tubos con depósitos de óxido ,
- \* Daño por corrosión bimetalica evidente tras el granallado. Ntese los huecos entre los tubos y la placa ,
- \* Placa de tubos. Superficie lijada para proporcionar una superficie ideal para acoger la junta ,
- \* Protección de las cubiertas laterales ,

La aplicación se realizó de acuerdo con los folletos Belzona de Sistema Know-How HEX-1, HEX-2 y HEX-3. Se utilizó Belzona® 1311 para reemplazar el material perdido, seguido de dos capas de Belzona® 1321, que proveen de una barrera contra la corrosión a las superficies. Se empleó un disco con granulado fino para alisar la superficie. Esto permite utilizar juntas tóricas del fabricante Trane.
