BELZONA REPLACE UN NOUVEAU PALIER DE GOUVERNAIL

ID: 3151

Le palier de safran de gouvernail d'un navire.

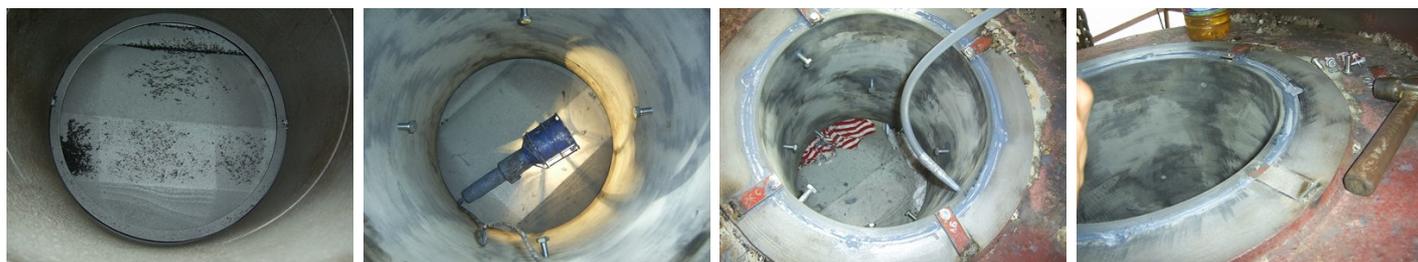
Descriptions des photographies

Un problème sévère de corrosion et de l'usure dû à des impacts avait engendré la destruction de l'ancien palier en bronze et de l'ovalisation de son logement. Par conséquent, une nouvelle bague de roulement Orkot fut fabriquée et dut être positionnée au sein du logement de palier irrégulier.

* 1. Logement de palier après le sablage. 2. Palier Orkot installé et fixé. 3. Procédure d'injection en cours. 4. Application terminée.

L'application a été réalisée selon la procédure Belzona SOS-9. L'injection de Belzona 1321 fut effectuée au travers de ports d'injection percés dans la paroi du palier.
