BELZONA PROTEGE DES TUYERES DE KORT

ID: 3152

Localisation du client: *Opérateur de remorqueur, Egypte*
Date de la demande: *Mai 2009*

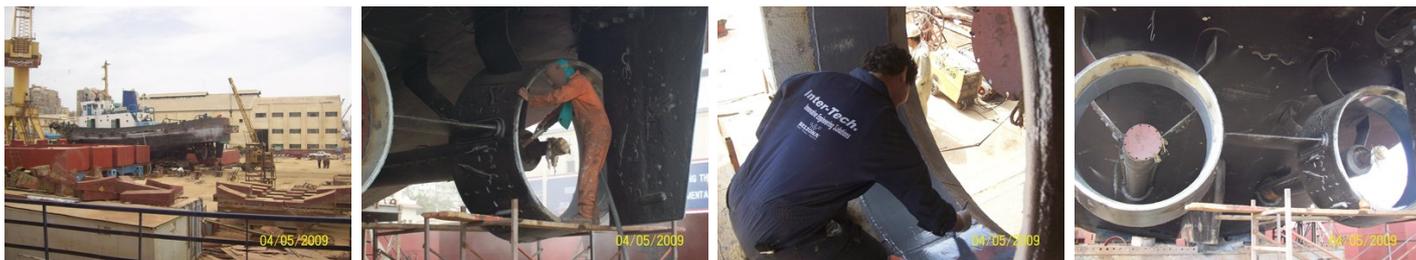
Descriptions des photographies

Les tuyères de Kort souffraient d'un grave problème d'érosion-corrosion.

* 1. Vue du remorqueur amarré; en cale sèche. 2. Sablage des tuyères. 3. Application de Belzona 1321. 4. Application terminée. ,

L'application a été réalisée selon la procédure Belzona SOS-2.

Belzona remédia à ce problème, apportant également aux tuyères de Kort une protection durable contre l'érosion-corrosion excessive.
