# BELZONA REMET EN PLACE UN NOUVEAU PALIER DE GOUVERNAIL

ID: 3153

Localisation du client: Chantier naval, Bulgarie

Application: Navires et structures offshore

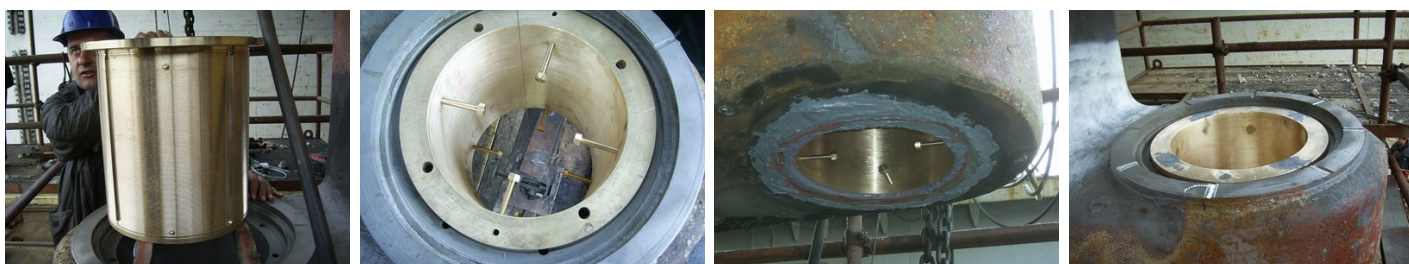
Des dommages de corrosion et une usure sévère avaient détruit l'ancien palier ; la forme irrégulière du logement causait l'agrandissement du jeu entre le nouveau palier et le logement.

\* 1. Palier en bronze usiné et prêt à être installé dans le logement. 2. Mise en place du palier. 3. Base du palier revêtue de Belzona 1221. 4. Application terminée après l'injection de Belzona 1321. ,

Installation d'un nouveau palier en bronze au sein d'un logement de palier surdimensionné.

L'application a été réalisée selon la procédure Belzona SOS-9. L'injection fut réalisée au moyen d'un tuyau flexible inséré dans quatre ports créés au dos du palier.
