# BELZONA SELLANTE DE BASE DE TANQUE PREVIENE ROTURA POR CORROSIÓN POR ESTRÉS

ID: 3154

Sellado de base de tanque de acero inoxidable

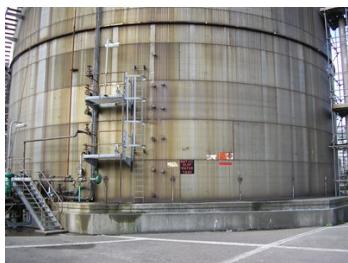
- \* Vista general del tanque de acero inoxidable ,
- \* Primer plano de la base antes de aplicar los productos ,
- \* Primer plano de la aplicación ,
- \* Sistemas de sellado aplicado a las bases de los tanques ,

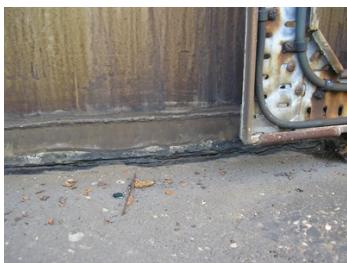
Ingenieros de materiales destacaron *in-situ* la posibilidad de crearse un ambiente favorable a la rotura por corrosión por estrés si el agua entraba debajo de la base del tanque.
