# BELZONA RECONSTRUIT ET PROTEGE UNE POMPE SEVEREMENT CORRODEE

ID: 3167

Application: *Pompes centrifuges*

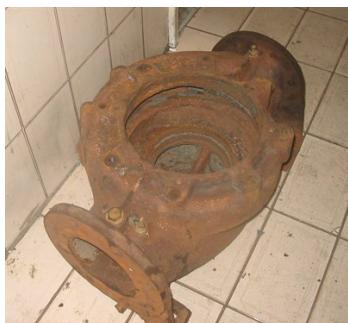
*Corrosion et érosion sévères à l'intérieur de la pompe, ayant engendré de nombreuses perforations sur le corps de celle-ci.*

\* 1. Vue générale de la pompe corrodée. 2. Pompe, vue de l'intérieur, avant la réparation. 3. Reconstruction de la partie usée de la pompe, après la préparation des zones perforées. 4. Belzona 1321 a été appliquée afin de protéger la pompe. ,
