# KREISELPUMPE EINES KREUZFAHRTSCHIFFS MIT BELZONA REPARIERT

Anwendung: Kreiselpumpen

Hauptkreiselpumpe zur Wasserumwälzung

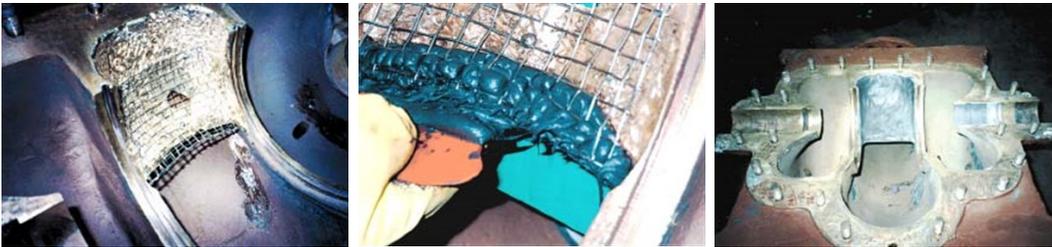
Schwere Erosions-/Korrosionsschäden, die anhand von mehr als einem Dutzend kleiner Löcher und einem großen Loch im Pumpengehäuse offensichtlich geworden waren. Darüber hinaus wurde am Strömungsteiler ein Substratverlust von bis zu 5 cm sowie Erosion an den Spaltringsitzen festgestellt.

1. Pumpengehäuse und Strömungsteiler nach dem Strahlen sowie Einsatz eines geweiteten Drahtgeflechts aus Metall. Beachten Sie auch das Loch in der Mitte des Strömungsteilers. ,
2. Belzona 1311 (Ceramic R-Metal) wird durch die Maschen und auf die Bronzeoberfläche gepresst. ,
3. Abgeschlossene Anwendung: Strömungsteiler und Lächer im Gehäuse wurden repariert. Die Dichtfläche und wiederaufgebaute Dichtsitzenut sind rechts ersichtlich. ,

Die Anwendung wurde gemäß den modifizierten Belzona Know-how System Infoblättern CEP-1, CEP-2 und CEP-6 durchgeführt.
