# PUMPE MIT SCHWERWIEGENDEN KORROSIONSSCHÄDEN MIT BELZONA WIEDERAUFGEBAUT UND GESCHÜTZT

ID: 3174

Industrie: Flüssigkeitsströmung  
Anwendung: Kreiselpumpen  
Substrat: Gusseisen  
Produkte: \* Belzona 1311 (Ceramic R-Metal) ,  
\* Belzona 1321 (Ceramic S-Metal) ,

Standort des Kunden: Frachtschiff in Schiffswerft, Ägypten  
Antragsdatum: April 2004

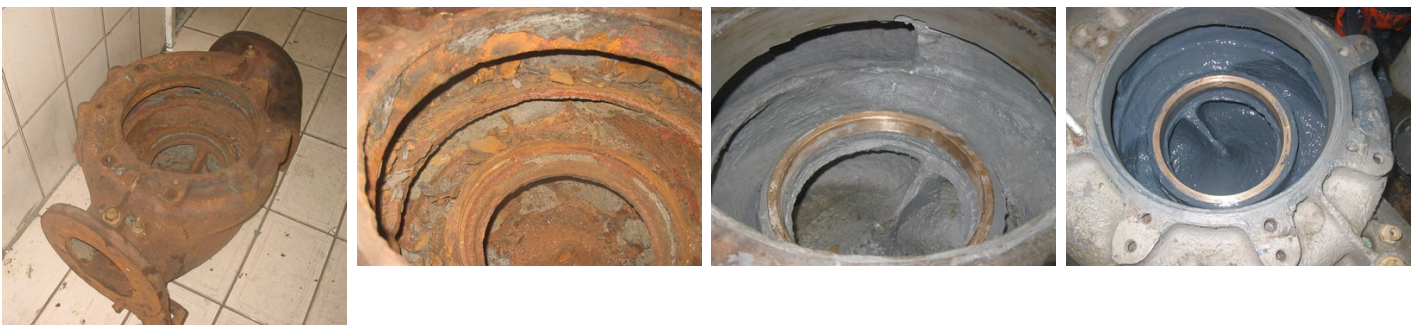
Schwere Korrosions- und Erosionsschäden in der Pumpe, die zur Entstehung vieler Löcher im Gehäuse geführt hatten.

- \* 1. Ansicht auf die korrodierte Pumpe ,
- \* 2. Innenansicht der Pumpe vor der Reparatur ,
- \* 3. Nach der Reparatur der &ouml;chrigen Bereiche wurden die stark abgenutzten Bereiche wiederaufgebaut. ,
- \* 4. Zum Schutz der Pumpe wurde Belzona 1321 (Ceramic S-Metal) aufgetragen. ,

Die Anwendung wurde gemäß den Belzona Know-how System Infoblättern CEP-1, CEP-3 und CEP-5 durchgeführt.

Belzona ermöglicht Wiederaufbau und Schutz selbst von stark abgenutzten Pumpen, sodass die Ausrüstung so schnell wie möglich wieder in Betrieb genommen und Neuanschaffungskosten eingespart werden können. Darüber hinaus bietet die Belzona Lösung eine erhöhte Beständigkeit gegen Erosionskorrosion.
