MIT BELZONA GESCHÜTZTE KORTDÜSEN

ID: 3179

Standort des Kunden: *Schlepperbetreiber, Ägypten*
Antragsdatum: *Mai 2009*

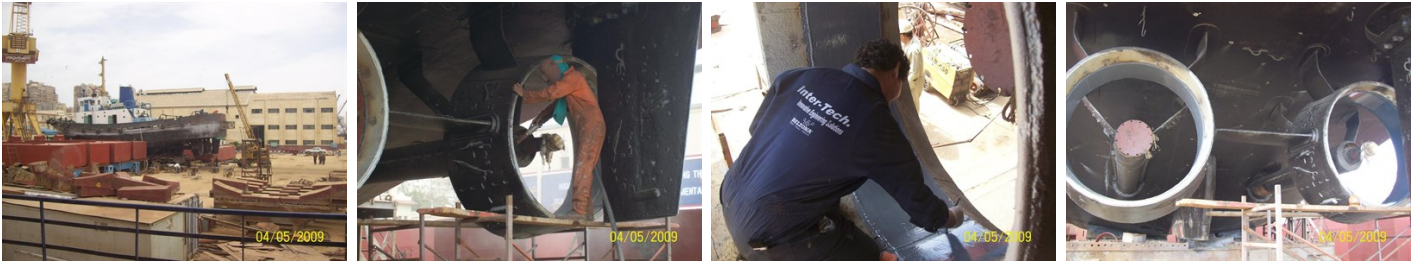
Fotobeschreibungen

Die Kortdüsen waren durch Erosionskorrosion stark beschädigt worden.

- * 1. Boot im Trockendock ,
- * 2. Sandstrahlen der Düsen ,
- * 3. Auftrag von Belzona 1321 (Ceramic S-Metal) ,
- * 4. Abgeschlossene Anwendung ,

Die Anwendung wurde gemäß dem Belzona Know-how System Infoblatt SOS-2 durchgeführt.

Dank Belzona konnten die Schäden behoben und die Düsen langfristig vor ausgeprägter Erosionskorrosion geschützt werden.
