BELZONA FÜR SCHLAMMPUMPEN

ID: 3188

Standort des Kunden: Offshore-Ölbohrinsel, Golf von Mexiko
Antragsdatum: Juli 1995

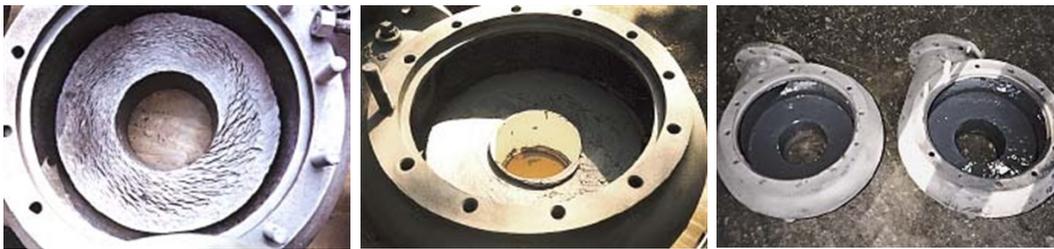
Schwerwiegende Erosion

- * 1. Schwerwiegender Verschleiß; im Pumpengehäuse. ,
- * 2. Wiederaufbau der Ansaugöffnung mit Hilfe von Formverfahren und Belzona 1311 (Ceramic R-Metal). ,
- * 3. Auftrag von zwei Schichten Belzona 1321 (Ceramic S-Metal). Bis jetzt wurden bereits mehrere Pumpen behandelt. ,

Gehäuse und Verschleißplatten von Schlammumpen

Die Anwendung wurde gemäß den Belzona Know-how System Infoblättern CEP-3 und CEP-5 durchgeführt.

Der Einsatz von Belzona verdoppelte die Lebensdauer des Gehäuses und sparte dem Kunden so hohe Austauschkosten ein. Ursprünglich wurde die Ausrüstung lediglich 3 Monate eingesetzt, bevor sie außer Betrieb genommen werden musste. Nach Anwendung der Belzona Lösung ist sie nun ganze 6 Monate einsatzfähig und kann immer wieder mit Belzona repariert werden.
