WARTUNG EINES MIT BELZONA BESCHICHTETEN ABSCHIEDERS NACH 9 JAHREN

ID: 3202

Industrie: Ölbenzin
 Anwendung: Tanks und Eindämmungsbereiche für Chemikalien
 Substrat: Unlegierter Stahl
 Produkte: * Belzona 1111 (Super Metal) ,
 * Belzona 1391 (Ceramic HT) ,

Standort des Kunden: Plattform in der Nordsee, GB
 Antragsdatum: November 1997

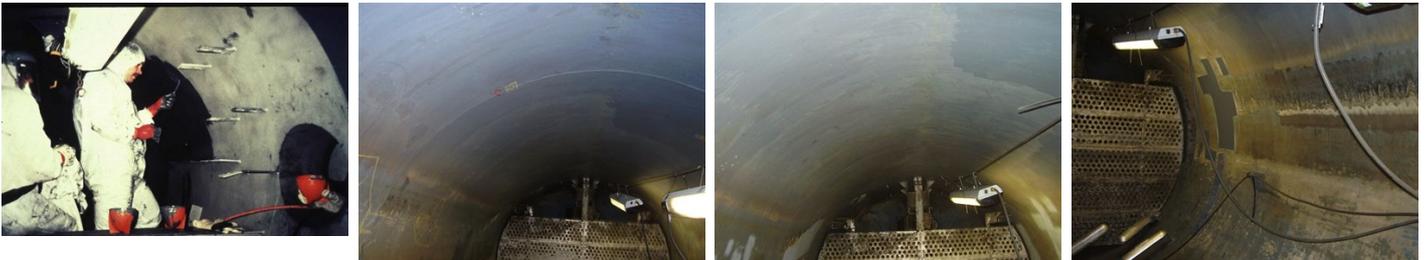
Fotobeschreibungen

Ein zuvor verwendetes Glasflockensystem hatte versagt, weshalb die Behälterwand durch Korrosion schwer beschädigt worden war. Bei einer Inspektion der Ausrüstung mit der Belzona-Beschichtung nach 9 Jahren wurden lediglich örtlich begrenzte mechanische Beschädigungen festgestellt.

- * 1. Beschichtung des Behälters im Jahr 1997 ,
- * 2. Behälterinspektion im Jahr 2006 ,
- * 3. Behälterinspektion im Jahr 2006 ,
- * 4. Lokale Ausbesserungsarbeiten im Jahr 2006 ,

Nach 9 Jahren im Betrieb waren am Behälter lediglich einige kleinere, lokale Ausbesserungsarbeiten nötig.
