MIT BELZONA BESCHICHTETE GAS-ÖL-SEPARATOREN

ID: 3203

Industrie: Ölbenzin
Anwendung: Tanks und Eindämmungsbereiche für Chemikalien
Substrat: Stahl
Produkte: * Belzona 1111 (Super Metal) ,
* Belzona 1391 (Ceramic HT) ,

Standort des Kunden: Öl- und Gasproduzent, Nordsee, GB
Antragsdatum: August 2006

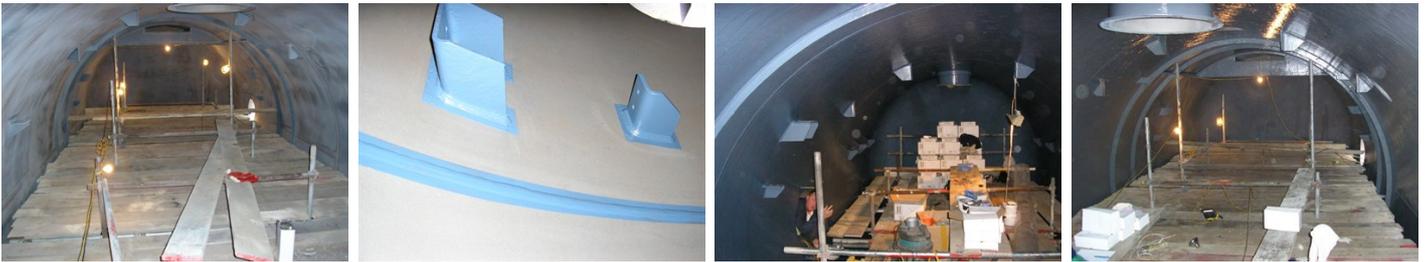
Fotobeschreibungen

Die ursprüngliche Glasflockenbeschichtung hatte versagt, weshalb Lochfraß- und Korrosionsschäden am Substrat auftraten.

- * 1. Ansicht des Abscheiderinneren ,
- * 2. Vorbeschichtung der Einbauten ,
- * 3. Auftrag der ersten Schicht ,
- * 4. Abgeschlossener Auftrag der zweiten Schicht ,

Innenflächen von Abscheidern der ersten und zweiten Trennstufe einer FPSO-Einheit.

Die Anwendung wurde gemäß den Belzona Know-how System Infoblättern TCC-3 und -5 durchgeführt.

Belzona 1391 (Ceramic HT) wurde aufgrund seiner ausgezeichneten Leistungsfähigkeit im Hochtemperaturbereich und seiner Beständigkeit gegen explosiven Druckabfall gewählt.
