# BELZONA FÜHRT LAGERTANK EINER NEUEN BESTIMMUNG ZU

**Industrie:** Ölbenzin  
**Anwendung:** Valves, Pipes and Fittings  
**Substrat:** Unlegierter Stahl  
**Produkte:** \* Belzona 1341 (Supermetalglide) ,  
\* Belzona 1111 (Super Metal) ,

**Standort des Kunden:** Ölförderplattform, Nordsee  
**Antragsdatum:** März 2006

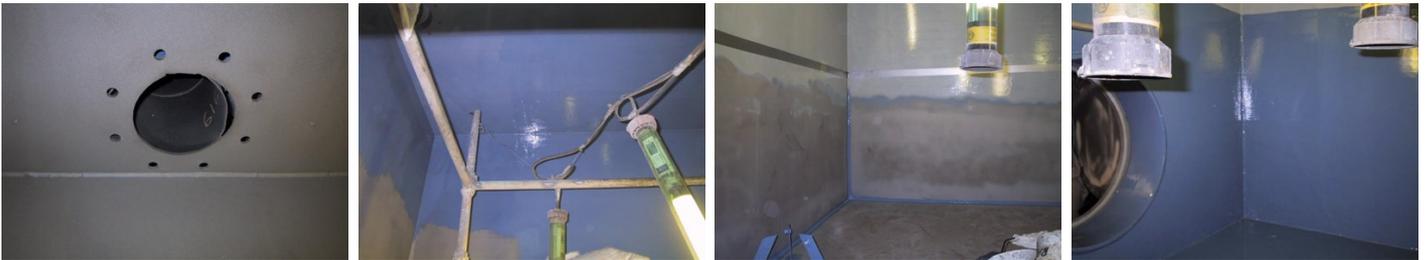
- \* 1. Nach dem Sandstrahlen kann die obere Hälfte des Behälters beschichtet werden. ,
- \* 2. Auftrag der ersten Schicht Belzona 1341 (Supermetalglide). ,
- \* 3. Beschichtung der oberen Hälfte des Behälters mit zwei Schichten Belzona 1341 (Supermetalglide). Beachten Sie das erneute Sandstrahlen der unteren Hälfte des Behälters angebrachte Abdeckband. ,
- \* 4. Auftrag der ersten Schicht Belzona 1341 (Supermetalglide) auf die untere Hälfte des Behälters. ,

Die Anwendung wurde gemäß den Belzona Know-how System Infoblättern TCC-5 und VPF-13 durchgeführt. Alle Düsen wurden mit Belzona-Einsätzen ausgestattet und alle Flanschflächen mit Belzona 1111 (Super Metal) wiederaufgebaut.
