# BELZONA RESTAURE UNE MECHE DE GOUVERNAIL JUSQU'À SES DIMENSIONS ORIGINALES

ID: 3209

Industrie: *Marine*  
Application: *Transmission de puissance mécanique*  
Substrat: *Acier inoxydable*  
Des produits: *\* Belzona 1111 (Super Metal) ,*

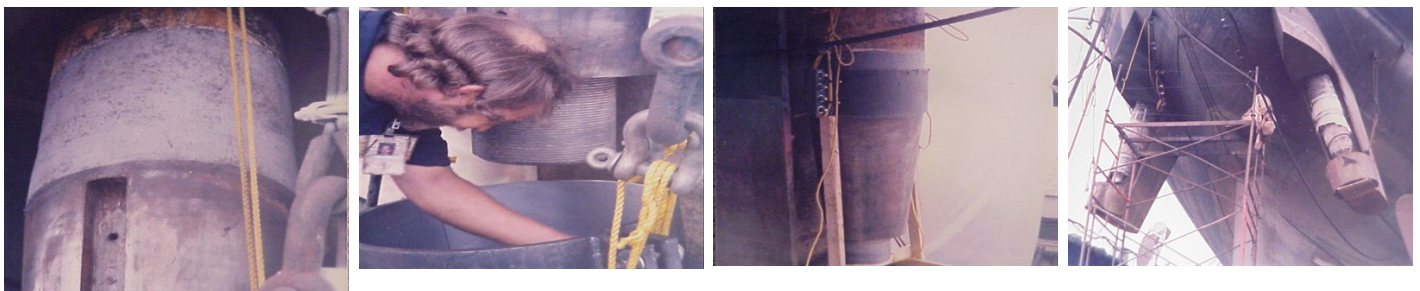
*Problèmes de corrosion au niveau des étanchéités d'une mèche de gouvernail, à bâbord et à tribord. Il en avait résulté une perte de métal de 6mm du diamètre.*

\* 1. Zones d'écoulement souffrant de corrosion. 2. Application d'un agent mouleur sur le moule. 3. Parties du manchon mises en place. 4. Application terminée.

L'application a été réalisée selon la procédure Belzona MPT-2.

Un manchon en deux parties fut fabriqué à partir d'une plaque de 25mm, cintrée et usinée dans la mesure du possible. Le diamètre interne de ce manchon était de 559mm. Le même moule fut utilisé sur les deux safrans; chacune des réparations ne prit qu'une journée, ce qui permit au navire de larguer les amarres à temps.
