BELZONA REPARE UN CONDUIT DE TURBINE KAMEWA

ID: 3220

Système de propulsion Kamewa d'un transbordeur de passagers à haute vitesse opérant sur le lac Como.

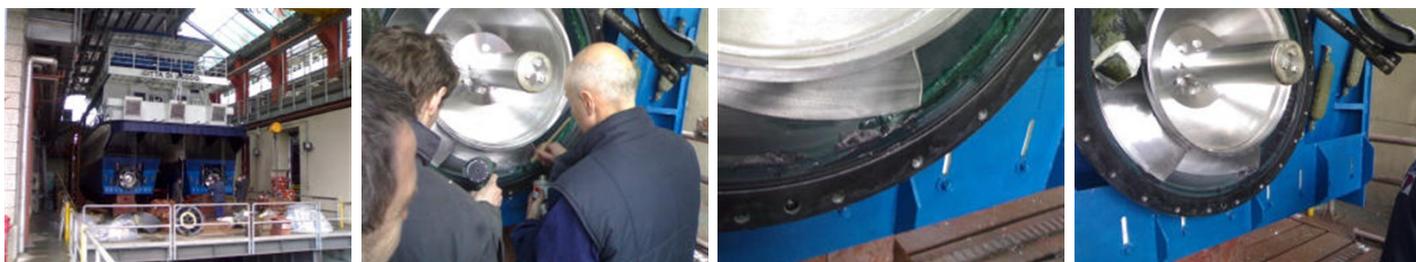
Descriptions des photographies

Erosion sévère au niveau du revêtement du conduit d'hélice.

* 1. Vue du transbordeur. 2. Conditionnement du substrat en cours. 3. Vue rapprochée de l'application. 4. Application terminée.

L'application a été réalisée selon la procédure Belzona TCC-3.

La réparation Belzona fut réalisée sans avoir besoin de recourir au désassemblage complet de l'unité de propulsion, épargnant ainsi une dépense de 150000 Euros et assurant une interruption minimale du service. Belzona 2311 possède d'excellentes propriétés d'adhésion sur le polyuréthane, ainsi qu'une excellente résistance à la cavitation, offrant ainsi une réparation efficace et durable.
