BELZONA RECONSTRUIT LE COUVERCLE D'UN ECHANGEUR THERMIQUE

ID: 3225

Localisation du client: *Chantier naval, Bulgarie*
Date de la demande: *Juin 2008*

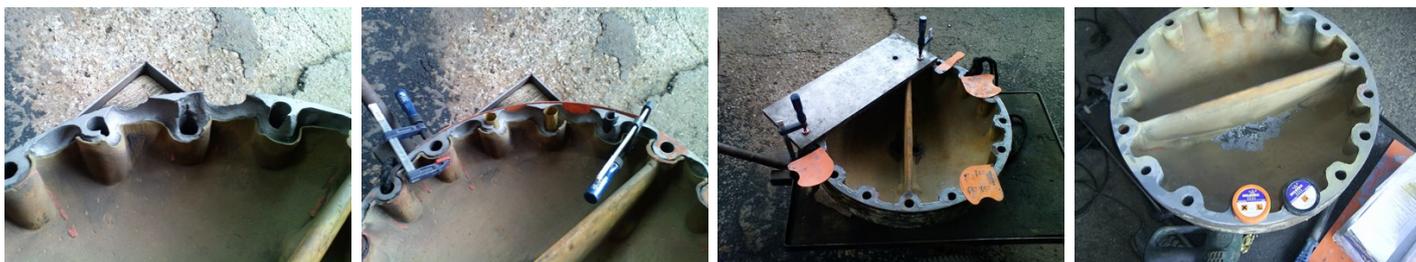
Descriptions des photographies

Des dommages sur le profil original du couvercle de ce refroidisseur, causés par de l'érosion-corrosion, avaient entraîné des fuites et une perte du rendement de l'équipement.

* 1. Les dommages soufferts par le couvercle sont clairement évidents. 2. Des moules furent utilisés pour restaurer le profil original. 3. Réparation en cours de la face de bride du couvercle. 4. Réparation terminée ,

L'application a été réalisée selon la procédure Belzona HEX-2. Après avoir procédé au sablage de la zone endommagée et de la bride, la surface du couvercle de bout fut restaurée par le biais d'une technique de moulage et de Belzona 1111.
