BELZONA RECONSTRUIT ET PROTEGE UN TUYAU D'ÉCHAPPEMENT SUR UN YACHT

ID: 3228

Localisation du client: Chantier naval, Monaco

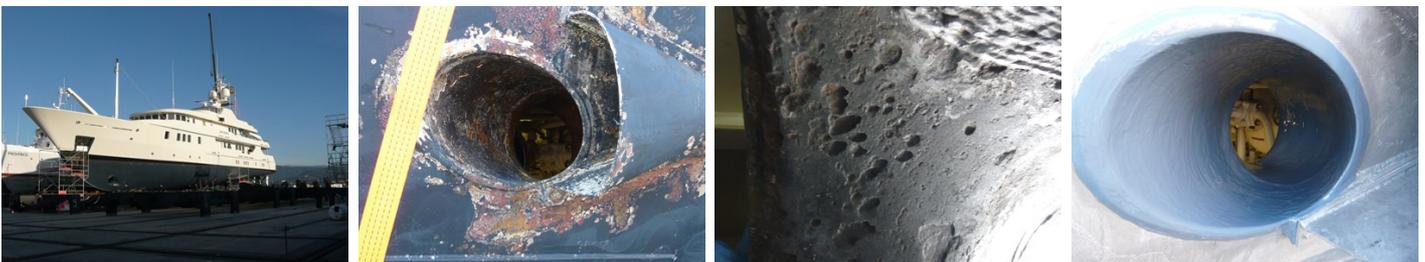
Descriptions des photographies

Un problème sévère de corrosion, causé par des gaz d'échappement chauds et de l'eau salée, avait engendré une perte critique d'acier.

* 1. Yacht amarré à quai. 2. Etat original du tuyau d'échappement. 3. Problème de corrosion par piqûres clairement évident après sablage. 4. Résultat final après la reconstruction avec Belzona 1511 et le revêtement de Belzona 1391.

L'application a été réalisée selon les procédures Belzona SOS-1 et -2.

Cette réparation fut effectuée en deux jours. La seule autre alternative aurait été de changer le tuyau d'échappement, ce qui aurait coûté une somme d'argent beaucoup plus importante et prit deux semaines. Cette application Belzona fut effectuée sous la supervision de Lloyds.
