BELZONA RECONSTRUIT DES RAINURES D'ETANCHEITE

ID: 3238

Industrie: *Marine*
Application: *Moteurs et carters*
Substrat: *Fonte*
Des produits: ** Belzona 1111 (Super Metal)*,

Localisation du client: *Chantier naval, Bulgarie*
Date de la demande: *Février 2008*

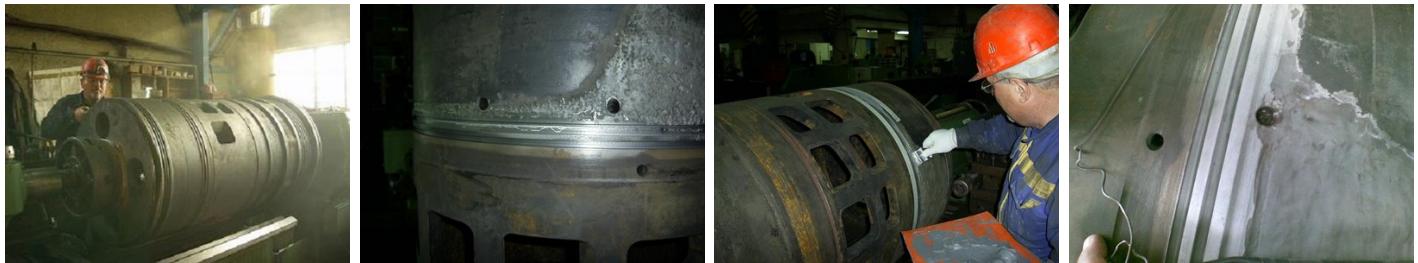
Descriptions des photographies

Problème sévère de corrosion par piqûres sur la chemise et dommages sur les rainures d'étanchéité.

* 1. Cylindre placé sur un tour automatique. 2. Problème de corrosion clairement visible; vides et sablage. 3. Application en cours de Belzona 1111 sur les rainures. 4. Rainures usinées afin de restaurer leur profil original. ,

Chemise du cylindre d'un moteur diesel principal, mesurant 700mm de diamètre.

L'application a été réalisée selon la procédure Belzona ENC-5.

La solution Belzona permit d'épargner les 9500 Euros qu'auraient coûtés le remplacement de l'équipement et les temps d'arrêt. Belzona fournit une solution de réparation rentable et résistante à la corrosion rapide, sans avoir recours à la chaleur.
