ESTABILIZACIÓN DE TOBERA EN PLANTA DE GAS

ID: 3244

Corrosión de las toberas de 2½" del tanque estabilizador de gas

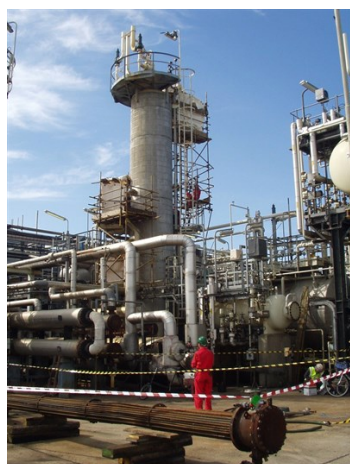
- * Torre estabilizadora de gas entoldada y lista para ser granallada ,
- * Daño causado por la corrosión bajo aislamiento en el cuello de la tobera ,
- * Aplicación finalizada después de inyectar Belzona® 1391 ,

Se fabricó un doble ensamblaje con una placa curvada y una tubería de mayor tamaño que se cortó para permitir una instalación más sencilla. Posteriormente, la placa fue sellada e inyectada con Belzona® 1391 para actuar como pegamento. Una vez completado, se protegió el ensamblaje contra la corrosión con la aplicación de Belzona® 5111 y Belzona® 6111. En febrero de 2008, se comunicó que la aplicación se encontraba en muy buen estado, por lo que se hicieron otras aplicaciones similares para el mismo cliente.

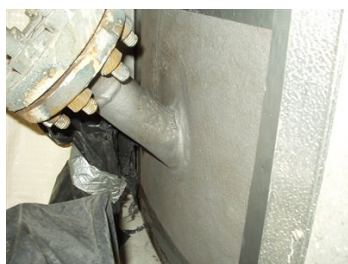
La corrosión bajo aislamiento produjo el desgaste del cuello de cinco toberas en la torre estabilizadora de gas. Como el contenedor fue fabricado de acuerdo a un estricto código, cualquier soldadura requería de un tratamiento térmico posterior.
