ESTABILIZACIÓN DE TOBERA EN PLANTA DE GAS

ID: 3244

Ubicación del cliente: Planta de procesamiento de gas, Reino Unido

Corrosión de las toberas de 2½" del tanque estabilizador de gas

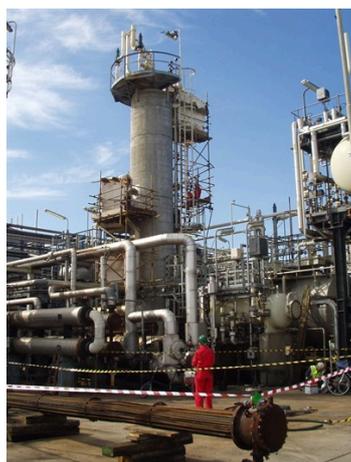
- * Torre estabilizadora de gas entoldada y lista para ser granallada ,
- * Daño causado por la corrosión bajo aislamiento en el cuello de la tobera ,
- * Aplicación finalizada después de inyectar Belzona® 1391 ,

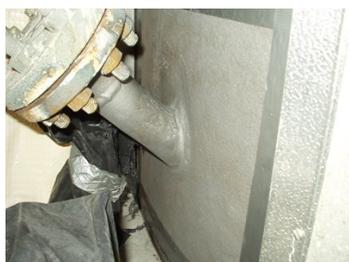
La corrosión bajo aislamiento produjo el desgaste del cuello de cinco toberas en la torre estabilizadora de gas. Como el contenedor fue fabricado de acuerdo a un estricto código, cualquier soldadura requería de un tratamiento térmico posterior.

Se fabricó un doble ensamblaje con una placa curvada y una tubería de mayor tamaño que se cortó para permitir una instalación más sencilla. Posteriormente, la placa fue sellada e inyectada con Belzona® 1391 para actuar como pegamento. Una vez completado, se protegió el ensamblaje contra la corrosión con la aplicación de Belzona® 5111 y Belzona® 6111. En febrero de 2008, se comunicó que la aplicación se encontraba en muy buen estado, por lo que se hicieron otras aplicaciones similares para el mismo cliente.
