REPARACIÓN DE TOBERA CON INSERTOS BELZONA

ID: 3245

Industria: Gas de petróleo
Solicitud: Tanques y Áreas de Contención de Químicos

Ubicación del cliente: Plataforma del Mar del Norte

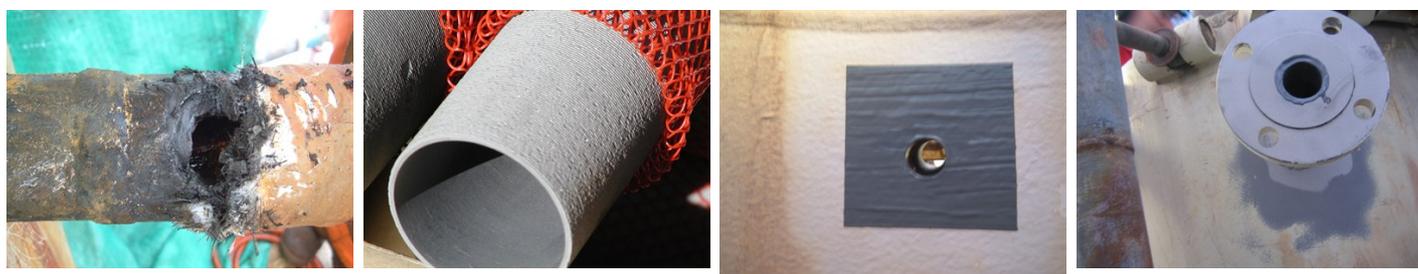
Descripciones de fotografías

Las reparaciones anteriores para solucionar el daño causado por la corrosión en las toberas de diámetro pequeño no funcionaron. Estas soluciones se deterioraban rápidamente debido a la dificultad para preparar la superficie interna de la tobera y aplicar el revestimiento de forma adecuada y sin dejar poros.

- * Daño en tobera de pequeño diámetro (tamaño que no puede repararse con un inserto) ,
- * Inserto de Belzona® 1111 ,
- * Inserto adherido a la tobera desde el interior del contenedor y reparación del revestimiento cercano ,
- * Inserto colocado en sitio desde la brida ,

Se aplicó Belzona® 1321 a un inserto de un diámetro similar al de la tobera hecho con Belzona® 1111. Se siguió el procedimiento de acuerdo al folleto de sistema Know-How Belzona TCC-16b.

inserto Belzona evita la necesidad de cortar la tobera y soldar una nueva. El sistema Belzona asegura un revestimiento sin juntas a lo largo de la tobera. Por ello, este método ha sido adoptado por muchos operadores tanto para reparaciones como para la fabricación de equipos.
