ABSORBER MIT BELZONA REPARIERT UND GESCHÜTZT

ID: 3246

Anwendung: *Tanks und Eindämmungsbereiche für
Chemikalien*

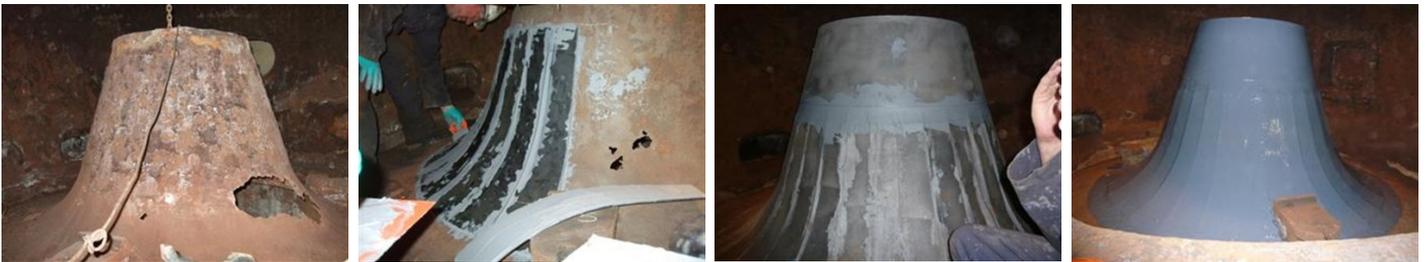
Fotobeschreibungen

Der Absorberquench wies aufgrund von Erosion und Korrosion mehrere Löcher auf.

- * 1. Stark korrodierter Absorberquench ,
- * 2. Verklebung von Stahlplatten mit Belzona 1121 (Super XL-Metal) ,
- * 3. Abgeschlossene Kaltverklebung ,
- * 4. Abgeschlossene Anwendung nach Auftrag von Belzona 1391 (Ceramic HT) ,

Stark korrodierter Absorberquench

Die Anwendung wurde gemäß den Belzona Know-how System Infoblättern TCC-1 und TCC-5 durchgeführt. Insgesamt wurden 16 handliche, vorgeformte C-Stahl-Plattenabschnitte mit Hilfe von Belzona 1121 (Super XL-Metal) kaltverklebt und die betroffenen Bereiche so vollständig eingekapselt. Nach Aushärtung des Belzona-Produkts wurden die Platten angestrahlt und der gesamte Reparaturbereich mit Belzona 1391 (Ceramic HT) vor zukünftigen Schäden geschützt.
