BELZONA RESTAURE ET PROTEGE UNE POMPE D'EAU DE RIVIERE

Application: Pompes centrifuges

Substrat: Volute en fonte, turbine en acier carbone

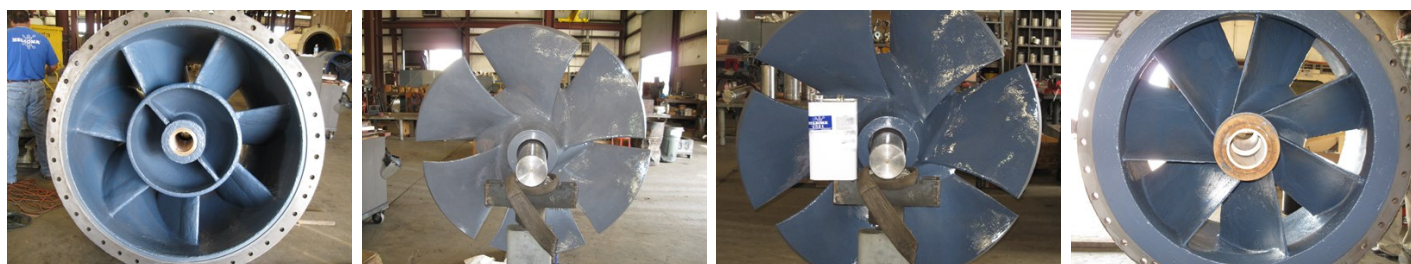
Descriptions des photographies

La pompe souffrait de corrosion et de cavitation. Une grande partie de la volute souffrait de piqûres dues aux impacts.

* 1. Cloche d'aspiration reconstruite et protégée. 2. Turbine avec une couche de Belzona 1321 (Gris). 3. Turbine entièrement protégée après une seconde couche de Belzona 1321. 4. Diffuseur d'aspiration pleinement restauré.

L'application a été réalisée selon les procédures Belzona CEP-1,-3,-5.

La solution alternative de la réparation Belzona était le remplacement, solution très onéreuse et qui nécessiterait plusieurs semaines de délai d'approvisionnement. Des réparations similaires ont déjà été réalisées en faveur de ce client et donc, Belzona était le choix évident puisqu'en plus d'une économie de temps et d'argent, la durée de vie et la performance de la pompe a été améliorée. L'application peut être réalisée à un prix approximatif de 11500€ et la pompe est remise en service en une semaine.
