# REPARATION ET PROTECTION BELZONA D'UNE VOLUTE DE POMPE

Localisation du client: *Centrale d'électricité, Egypte*

Application: *Pompes centrifuges*

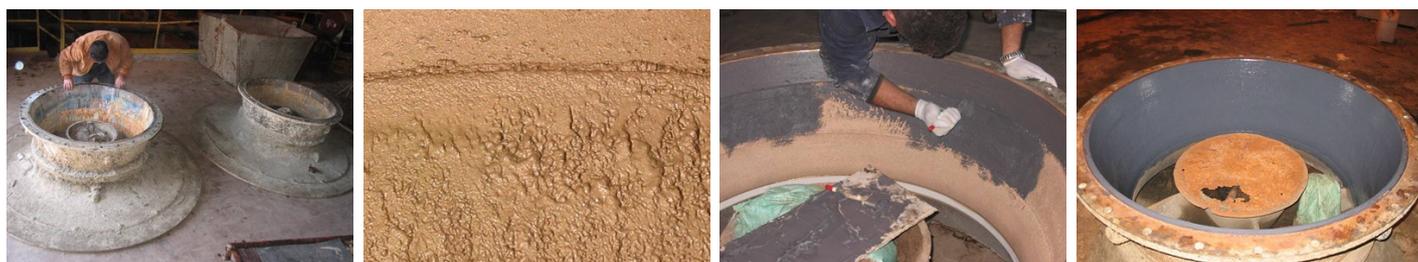
*Les deux volutes étaient sérieusement érodées et corrodées, affectant alors la pression ainsi que le rendement dans le système de refroidissement.*

\* 1. Deux volutes corrodées. 2. Surface après la préparation. 3. Reconstruction de la surface avec Belzona 1311. 4. Surface protégée avec Belzona 1321. ,

L'application a été réalisée selon les procédures Belzona CEP-3,-5.

Belzona a réparé les volutes par le biais d'une méthode facile et efficace, permettant de les reconstruire aux dimensions d'origine ainsi que de maintenir le débit de la pompe. Le revêtement Belzona offre une protection contre une future corrosion et érosion.
