# BELZONA DOUBLE LA DUREE DE SERVICE D'UNE POMPE

ID: 3253

Application: Pompes centrifuges

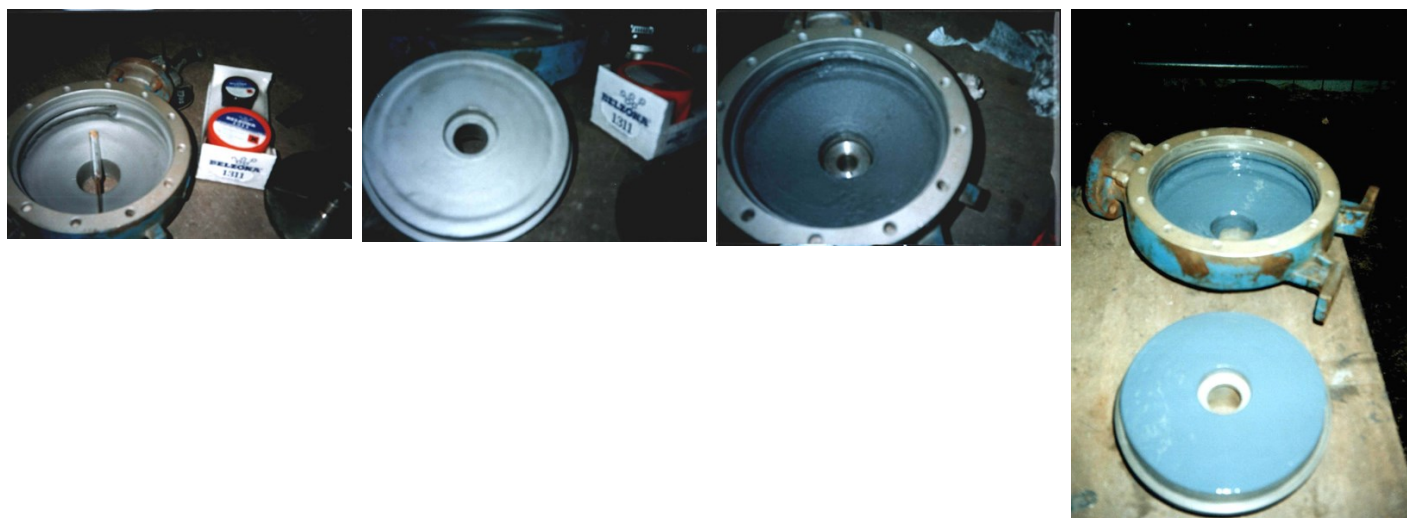
Dû à la cristallisation de la paraffine, de l'érosion/corrosion est apparue sur la flasque et sur la volute de la pompe. L'acquisition de certaines pièces de la pompe n'était pas possible.

\* 1. Volute sablée. 2. Flasque de la pompe avant la reconstruction. 3. Belzona 1311 appliqué à la volute. 4. Application terminée.

L'application a été réalisée selon les procédures Belzona CEP-3,-5. Les zones ont été reconstruites en utilisant des techniques de moulage.

La réparation a été réalisée en 8 heures. En 3 jours seulement, la pompe a été remise en service. L'utilisation de Belzona a évité au

client d'acheter de nouvelles pièces pour la pompe. Cette application a permis de prolonger la durée de service de ce type de pompes de 4368 heures à 9168 heures.
