BELZONA PERMET D'ECONOMISER PLUS DE 750 MILLIONS D'EUROS

Localisation du client: Producteur de potasse, Jordanie

Application: Pompes centrifuges

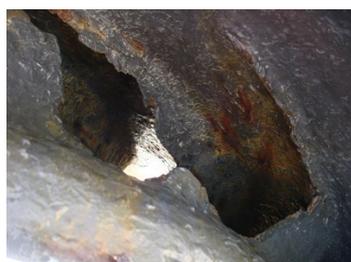
Erosion et corrosion extrêmes sur le corps interne. Quinze vannes étaient sérieusement érodées.

* 1. Corps et vannes sérieusement endommagés. 2. L'application en plein travail après un sablage et un nettoyage à l'eau douce pendant 6 jours afin d'éliminer l'importante contamination au sel. 3. Finales touches. 4. Bon fonctionnement après 2 mois en service, pompant 18000 m³/heure. ,
