BELZONA REPARE UN ROTOR D'UNE GRANDE POMPE A VIDE

ID: 3258

Application: Pompes centrifuges

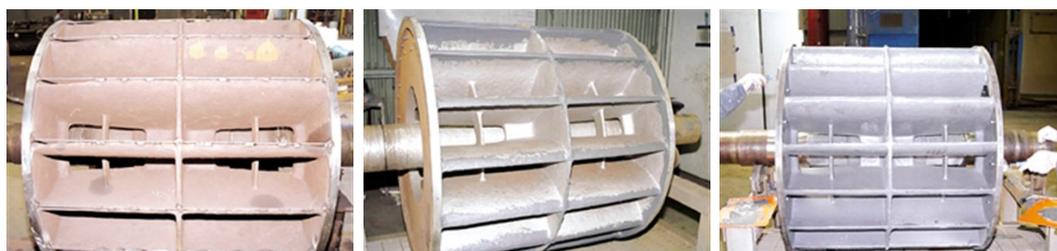
Descriptions des photographies

La contamination du joint d'étanchéité par les produits chimiques et par de la pâte ont accéléré les effets d'érosion/corrosion au niveau du rotor, entraînant une perte du rendement de la pompe.

* 1. Rotor d'origine avec la structure en métal soudé. 2. Rotor reconstruit aux dimensions d'origine avec Belzona 1111. 3. Touches finales en cours de réalisation sur le revêtement de Belzona 1341. ,

L'application a été réalisée selon les Procédures Belzona CEP-1 et CEP-3.

L'application Belzona a été réalisée en une fraction du coût d'une nouvelle unité. La résistance du Belzona 1341 contre l'érosion/corrosion a permis de prolonger la durée de vie de l'équipement bien au-delà de celle d'origine.
