# BELZONA A REPARE UNE POMPE QUI DURE 6 FOIS PLUS LONGTEMPS QU'UNE POMPE NEUVE

Localisation du client: Usine de pâte et papier à Thunder Bay en Ontario, Canada.

Application: Pompes centrifuges

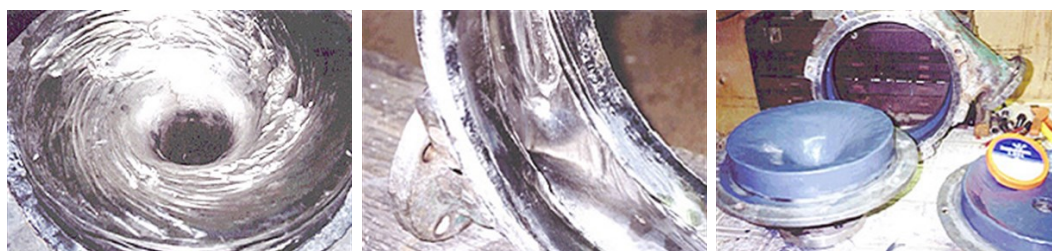
## Descriptions des photographies

Le matériau abrasif détériorait l'acier inoxydable, ce dernier durait seulement entre 6 et 7 mois et le coût de remplacement s'élevait à 10500€.

\* 1. Fond de pompe en acier endommagé; 2. Volute de la section d'aspiration abrasive; 3. Pompe à boue de chaux reconstruite et renforcée.

Pompe à boue de chaux en acier inoxydable 316.

L'application a été réalisée selon les procédures Belzona CEP-3 et CEP-5.

La réparation dure habituellement sept cycles (de trois à trois ans et demi) autrement, la pompe devra être remplacée deux fois par an à un coût de 10500€.
