# RENOVATION CLASSIQUE D'UNE POMPE AVEC BELZONA

ID: 3261

Industrie: Industrie générale  
Application: Pompes centrifuges  
Substrat: Acier  
Des produits: \* Belzona 1111 (Super Metal) Belzona 1321 (Ceramic S-Metal) ,

Localisation du client: Fabricant de cuivre en Belgique  
Date de la demande: Novembre 2005

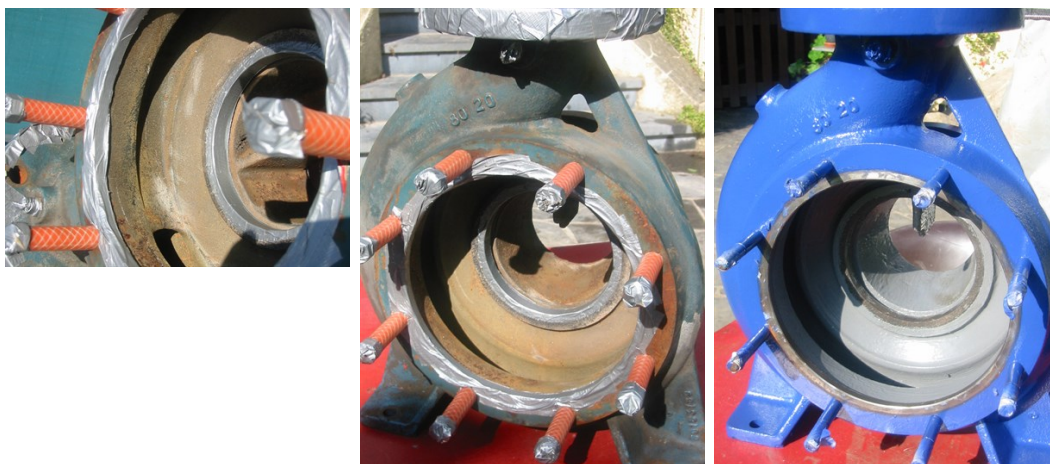
L'érosion/corrosion provenant du débit constant de l'eau à l'intérieur de la pompe a provoqué de l'érosion sur des composants critiques du corps de pompe.

\* 1. Reconstruction de la volute en cours. 2. Vue diffère de la volute. 3. Application terminée ,

L'application a été réalisée selon les procédures Belzona CEP-2 et CEP-5.
