BELZONA, LA PRIMERA OPCIÓN PARA SELLAR LA BASE DEL TANQUE

ID: 3307

Ubicación del cliente: Planta de productos químicos, Reino Unido

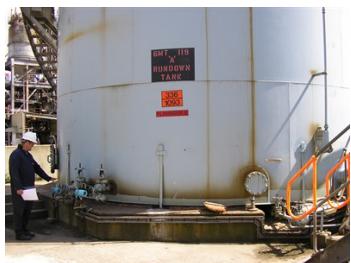
- * Vista general del tanque ,
- * Sistema de sellado anterior ,
- * Aplicación en progreso ,
- * Aplicación finalizada con la cinta adhesiva a ser retirada ,

Un tanque de almacenamiento de acrilonitrilo de 8,5 metros requería de un sellado para la base del tanque para prevenir la corrosión por debajo de la misma.

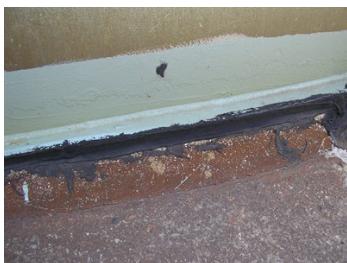
Corrosión externa de la base del tanque debido al fallo del sellado original.

El cliente se percató del daño causado por la corrosión debajo de la base cuando tuvo que cambiar el suelo del tanque después de 10 años de servicio. El tanque en cuestión tenía un sellado de masilla que demostró ser ineficiente. Se cambió el suelo, lo que resultó en grandes pérdidas financieras y de producción. Esta compañía ha adoptado los sistemas de sellado de la base del tanque de Belzona como método estándar para proteger sus tanques contra la corrosión en la base.
