# REPARATION ET PROTECTION BELZONA DE CADRES DE FILTRES SCRUBBER

ID: 3312

Localisation du client: Fabricant d'acide phosphorique, Jorf Lasfar, Maroc

Application: Réservoirs et zones de confinement de produits chimiques

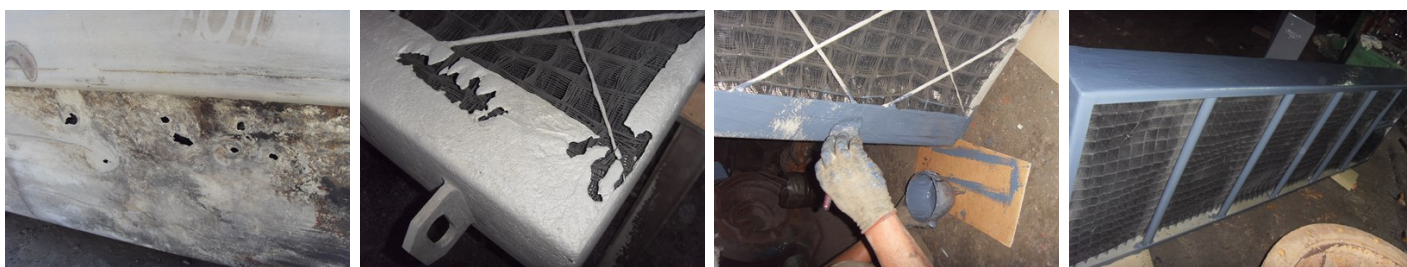
## Descriptions des photographies

Environnement pouvant être soumis à du gaz phosphorique contenant 2,6 mg/Nm<sup>3</sup>, ceci entraînant de sévères problèmes de corrosion.

\* 1. Cadre de filtre scrubber avant l'application. 2. Cadre de filtre sablé; 3. Application en cours 4. Application sur l'un des cadres des filtres scrubber terminée; ,

L'application a été réalisée selon la procédure Belzona TCC-5. Pour l'application du revêtement, les normes DIN 28051, 28053 et 55128 ont été appliquées. Avant l'application, les surfaces à revêtir ont été sablées jusqu'à un profil de rugosité minimal de 75 microns (3 mils).

Le client connaissait déjà Belzona et désirait protéger ses filtres avec Belzona 1321 (Ceramic S-Metal), qui possède la résistance aux acides et à l'érosion nécessaire. Les filtres ont été réparés et protégés en trois jours pour satisfaire les exigences du client.
