# REVETEMENT D'UNE POMPE A VIDE AVEC BELZONA

ID: 3313

Localisation du client: Usine de tôle, Casablanca, Maroc  
Date de la demande: Novembre 2011

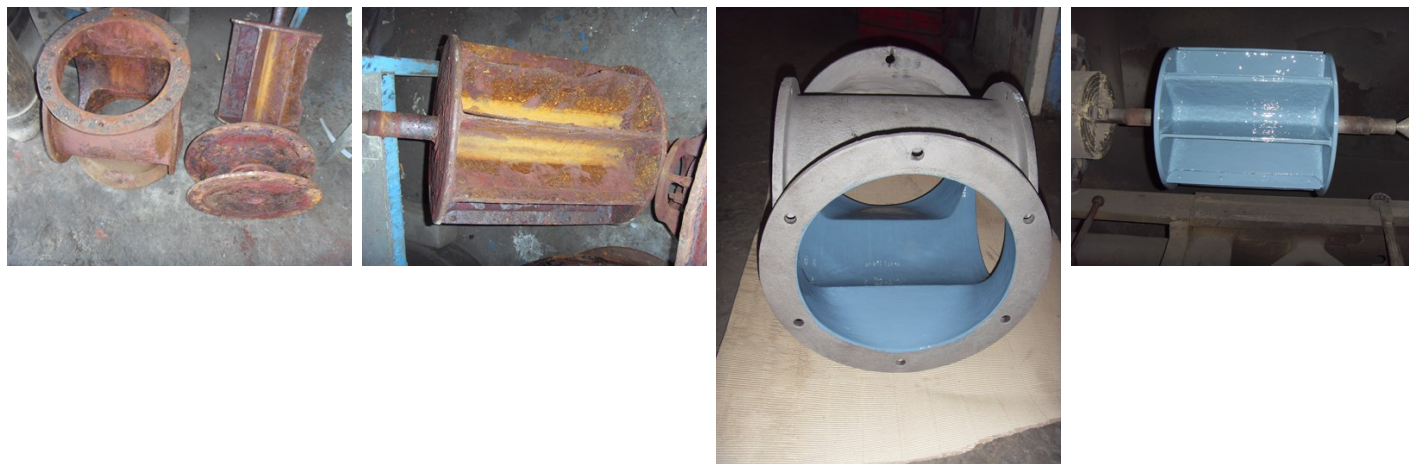
## Descriptions des photographies

\* 1. Etat d'origine du stator et des flasques. 2. Etat d'origine du rotor.  
Application sur le rotor terminée. 3. Application sur le stator terminée. 4.

Pompe à vide présentant des signes d'usure.

L'application a été réalisée selon les procédures Belzona FBC-2, FBC-5 et FBC-10. Tous les différents éléments de cette pompe à vide ont été sablés jusqu'à un profil de rugosité minimum de 75 microns (3 mils). Les applications ont été effectuées en deux couches pour éviter les manques.
