# MANCHETTE DE REFOULEMENT PROTEGEE AVEC BELZONA

ID: 3314

Localisation du client: Atelier phosphorique, Mohammedia, Maroc

Manchette de refoulement DN1200.

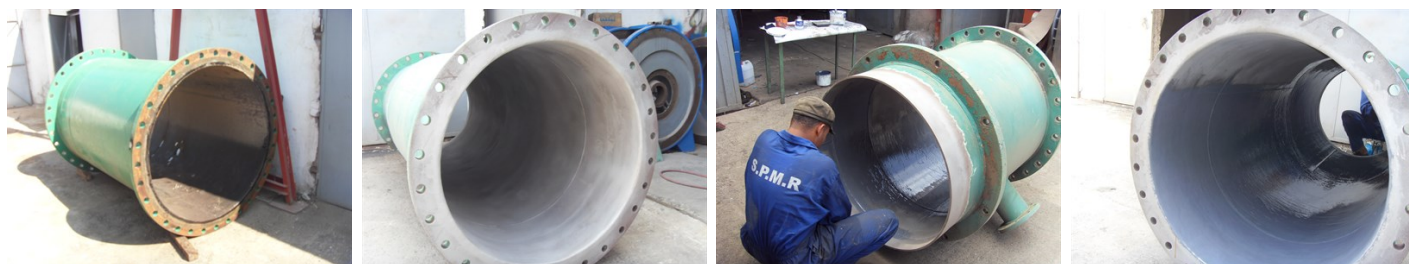
La manchette de refoulement était neuve mais elle n'aurait pas duré longtemps sans protection à cause de l'environnement érosif.

\* 1. Manchette de refoulement avant l'état d'origine 2. Manchette de refoulement sablée 3. Application en cours 4. Application terminée ,

L'application a été réalisée selon la procédure Belzona VPF-2. La manchette de refoulement a été sablée jusqu'à un profil de rugosité minimal de 75 microns (3 mils). Elle a ensuite été revêtue avec deux couches de Belzona 1321 (Ceramic S-Metal), pour éviter les manques.
