BETONSANIERUNG AN KÜHLTURMTASSE MIT BELZONA

Standort des Kunden: Atomkraftwerk, USA

Kühlturmtassen aus Beton

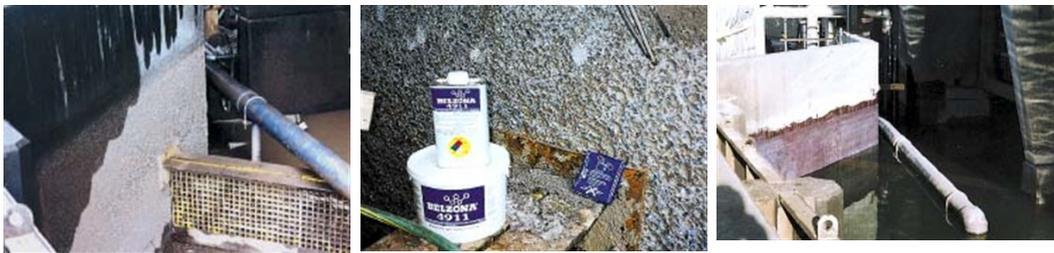
Fotobeschreibungen

Um mikrobiologisch induzierter Korrosion (M.I.C) vorzubeugen, wird Schwefelsäure dem Kühlwasser hinzugegeben. Aufgrund dessen aggressiver chemischer Eigenschaften wurde der Beton durch Erosion schwer beschädigt, teilweise 10 cm tief.

- * 1. Beschädigte Fläche
- * 2. Nahaufnahme der ausgeprägten Erosionsstellen nach Oberflächenvorbereitung
- * 3. Abgeschlossene Anwendung, Kühlturmtasse wieder in Betrieb

Die Anwendung wurde gemäß dem Belzona Know-how System Infoblatt TCC-9 durchgeführt.

Auch wenn die Instandsetzungsarbeiten ungeplant waren, konnten sie während eines Betriebsstillstands durchgeführt und abgeschlossen werden. Der Kunde war beeindruckt, dass die Anwendung nicht nur so schnell, sondern auch bei widrigen, kalten Witterungsbedingungen abgeschlossen werden konnte.
