# BELZONA FÜR KÜHLTURMTASSEN – SELBST BEI KALTER WITTERUNG

ID: 3322

Standort des Kunden: Kraftwerk, Missouri, USA  
Antragsdatum: Dezember 2003

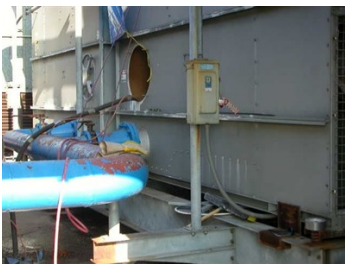
- \* 1. Öffnung an der Seite des Kühlturms ,
- \* 2. Korrodierte Innenseite ,
- \* 3. Erste Schicht Belzona 5811 (Immersion Grade) ,
- \* 4. Letzte Schicht Belzona 5811 (Immersion Grade) und betriebsbereite Kühlturmtasse ,

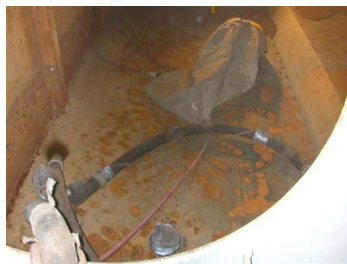
Da eine Schutzbeschichtung nicht vorhanden war, entstanden Leckagen.

Nach Herauszögern der Reparatur über einen Zeitraum von 4-5 Jahren war die Leckage so schwerwiegend geworden, dass eine Reparatur nicht weiter aufgeschoben werden konnte. Nach der Oberflächenvorbereitung mittels Sandstrahlen wurden zahlreiche Poren entdeckt, durch die das Belzona 5811 (Immersion Grade) aufgrund ihrer geringen Größe jedoch nicht austreten konnte, sodass eine komplett undurchlässige Oberfläche erzeugt wurde. Zwei der Kühlturmtassen wurden bei kalter Witterung behandelt, indem Heizer unter die Becken gestellt und eine Plane über die Kühlturmtassen gespannt wurde. Dadurch konnte die Innentemperatur auf 18 °C angehoben werden.
