# MIT BELZONA REPARIERTE WELLE EINES SCHIFFGENERATORS

ID: 3323

Standort des Kunden: Schifffahrtsunternehmen, Ägypten  
Antragsdatum: Februar 2005

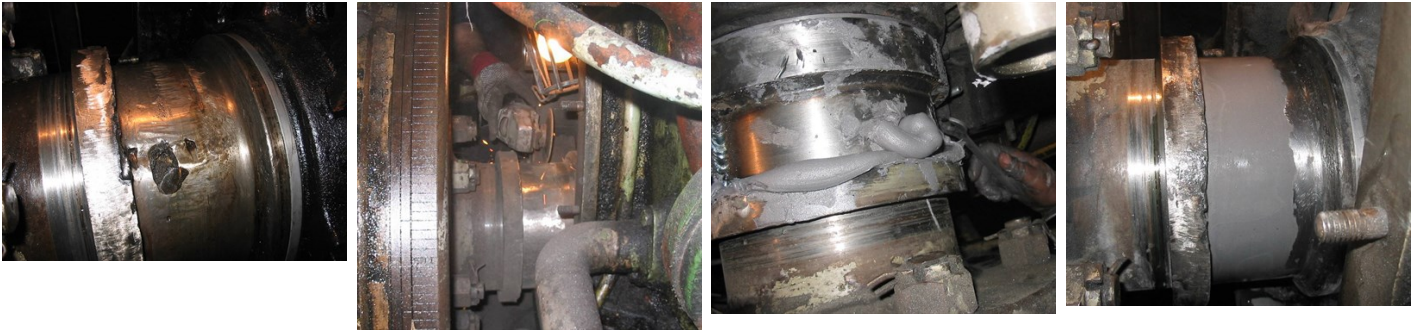
Eingelaufene Generatorantriebswelle, die sich in einem engen, schwer zugänglichen Bereich befindet.

- \* 1. Ansicht der Generatorwelle vor der Reparatur ,
- \* 2. Durchführung der Oberflächenvorbereitung ,
- \* 3. Anbringen der Form, überschüssiges Material wurde anschließend entfernt ,
- \* 4. Abgeschlossene Wellenreparatur ,

Die Anwendung wurde gemäß dem Belzona Know-how System Infoblatt MPT-2 durchgeführt.

Die Welle konnte trotz beengter Verhältnisse erfolgreich mit Belzona repariert werden, ohne sie auseinanderzubauen. Dies ermöglichte es dem Schiff, seinen Zeitplan ohne Verzögerungen einzuhalten.
