UNDICHTE SCHWEISSARBEITEN AN EINEM SCHIFFSGENERATOR MIT BELZONA REPARIERT

ID: 3324

Industrie: *Marine*

Anwendung: *Motoren und Gehäuse*

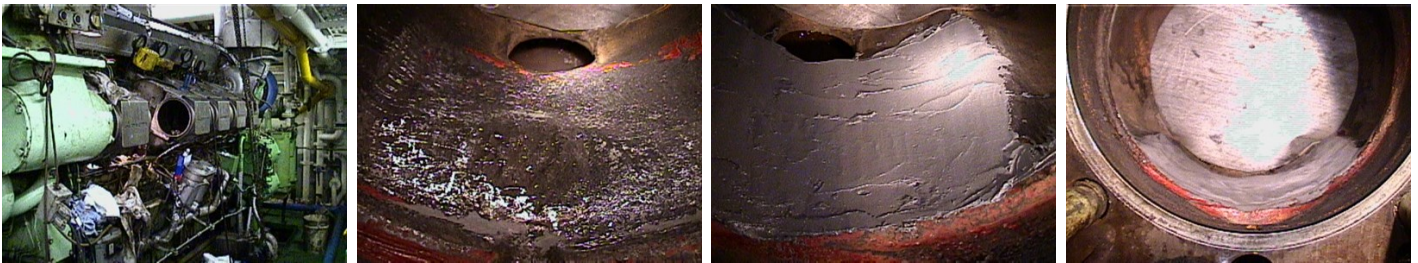
Fotobeschreibungen

Durch das beschädigte Generatorgehäuse trat Kühlwasser in die primäre Auffangwanne ein; eine Gefahr für die Hauptmotorlager.

- * 1. Generator nach Entfernung der Zylinder ,
- * 2. Aufgeraute Oberflächen um die schadhafte Schweißstelle ,
- * 3. Anwendung von Belzona 1111 (Super Metal) und Belzona 9341 (Reinforcement Tape) auf der Schweißstelle und den umliegenden Flächen ,
- * 4. Gezielte Anwendung kurz vor der mit Infrarotlampen beschleunigten Aushärtung ,

Primäre Ölauffangwanne für Generator und Hauptmotor des Schiffes. Die ursprüngliche Schweißreparatur hatte versagt.

Die Anwendung wurde gemäß dem Belzona Know-how System Infoblatt ENC-1 durchgeführt. Besondere Aufmerksamkeit wurde einer gründlichen Substratreinigung durch Auswaschen mit Lösemitteln und Hitzezufuhr geschenkt.

Ein klassisches Beispiel für das Versagen einer Schweißreparatur an Gusseisen. Das Schiff ist hauptsächlich nachts im Betrieb; mit einer Instandsetzungszeit von 5 Stunden konnte es jedoch termingerecht und mit voller Kraft auslaufen. Der Kunde ist mit der Belzona Lösung äußerst zufrieden.
