# BELZONA 5811 (IMMERSION GRADE) ÜBERZEUGT, WO ANDERE SCHEITERN

Industrie: Leistung  
Anwendung: Wärmetauscher  
Substrat: Unlegierter Stahl  
Produkte: \* Belzona 5811 (Immersion Grade) ,

Standort des Kunden: Gaskraftwerk, USA  
Antragsdatum: März 2000

General Electric-Kondensatorwasserkasten (Generator)

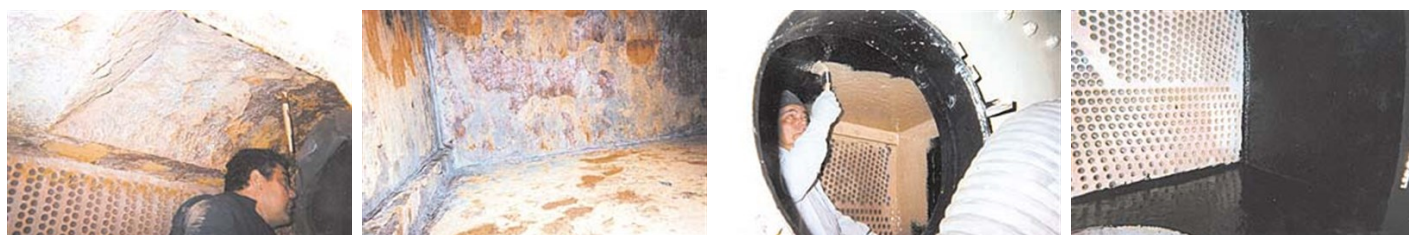
## Fotobeschreibungen

*Zuvor aufgetragene Imitationsbeschichtungen hatten bereits nach kürzester Zeit versagt. Der Verlust der Beschichtung sowie schwerwiegende Korrosion führten zu blockierten Rohren und beeinträchtigten damit die Leistung der Einheit.*

- \* 1. Korrodierter Wasserkasten ,
- \* 2. Weitere Ansicht der Korrosionsschäden ,
- \* 3. Belzona 5811 (Immersion Grade) wurde mit dem Pinsel als Zweischichtsystem aufgetragen (1. Schicht Beige, 2. Schicht Schwarz) ,
- \* 4. Abgeschlossene Anwendung mit Belzona 5811 (Immersion Grade) ,

Die Anwendung wurde gemäß dem Belzona Know-how System Infoblatt HEX-3 durchgeführt.

Nach einem Jahr im Betrieb mussten bisher nur minimale Ausbesserungsarbeiten durchgeführt werden. Der Werksleiter war mit der Anwendung äußerst zufrieden und gab weitere Reparaturen in Auftrag.
