# SCHADHAFTE BETONKAMMERN MIT BELZONA REPARIERT

Standort des Kunden: Erdgasaufbereitungsanlage, New Mexico, USA

Anwendung: Tanks und Eindämmungsbereiche für Chemikalien

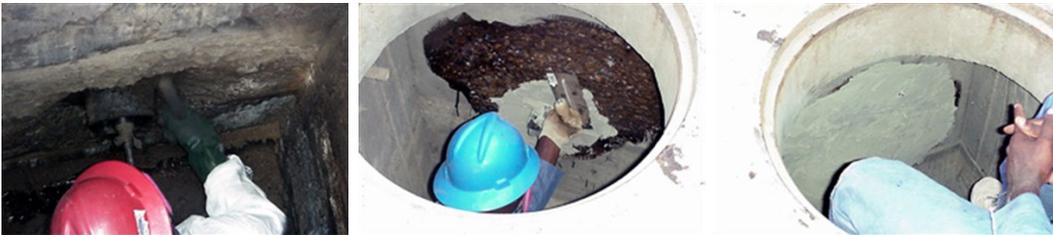
Über die Jahre hinweg kam es aufgrund unterschiedlicher Wärmeausdehnung der Rohrleitungen zum Abplatzen des die Leitungen umgebenden Betons.

- \* 1. Einige Abplatzungen waren bis zu 20 cm tief. ,
- \* 2. Nach der Grundierung mit Belzona 4911 (Magma TX Conditioner) erfolgte die Anwendung von Belzona 4141 (Magma-Build). ,
- \* 3. Ansicht der wiederaufgebauten Kammer. ,

Die Anwendung wurde gemäß dem Belzona Know-how System Infoblatt TCC-9 durchgeführt.
