# BELZONA REPARIERT GUMMIERTEN KONDENSATOR

ID: 3328

Standort des Kunden: Kraftwerk, Irland  
Antragsdatum: 2003

Gummierte Wasserkästen eines Kondensators

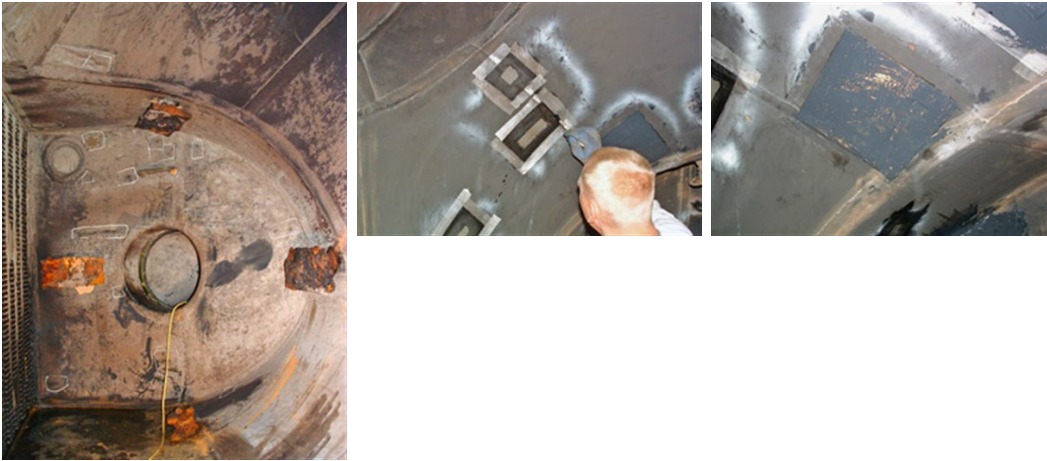
Eine Funkenprüfung deutete auf mehrere Fehlstellen in der Gummierung hin, die repariert werden mussten.

- \* 1. Die schadhafte Bereiche wurden für die Reparatur markiert. ,
- \* 2. Die Reparaturfläche wurde abgeklebt, um sicherzustellen, dass die Belzona-Produkte nur innerhalb des vorbereiteten Bereichs aufgebracht werden. Die Grundierung wird aufgetragen. ,
- \* 3. Eine der vielen Ausbesserungen. ,

Die Anwendung wurde gemäß dem Belzona Know-how System Infoblatt HEX-4 durchgeführt. Bei Funkenprüfungen wurden mehrere Fehlstellen identifiziert, die anschließend vor Ort repariert wurden.
