BELZONA DONNE MATIERE A REFLEXION

ID: 3348

Coude de conduit d'évacuation de grande taille

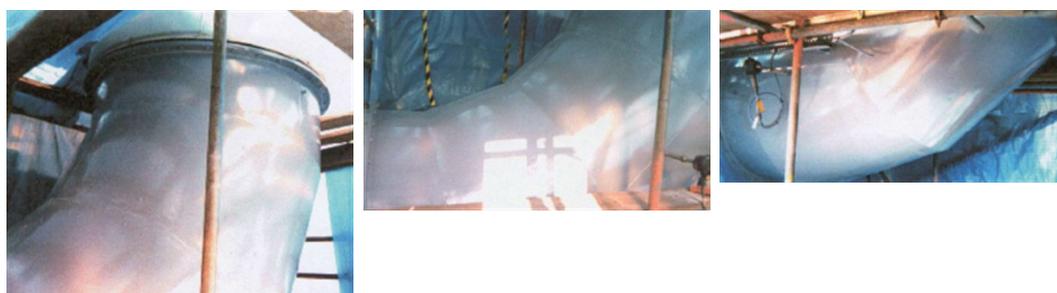
Descriptions des photographies

De nombreuses perforations dans les soudures et des trous d'aiguille isolés. Toutes les surfaces présentent des signes de corrosion et la peinture existante se craquelait et s'écaillait.

* 1. Sortie du conduit d'évacuation 2. Coude du conduit d'évacuation 3. Réparation du conduit d'évacuation ,

L'application a été réalisée selon les Procédures Belzona VPF-1 et VPF-2.

Ce système a été choisi afin de fournir une protection durable pour des conditions atmosphériques humides et polluées. Ceci ajouté à une excellente apparence. L'application demeure en bon état après 6 années.
