# BELZONA RECONSTRUIT LE SOL D'UNE BOULANGERIE

Application: Zones problématiques au sol

Localisation du client: Boulangerie, Irlande du Nord

Surface de sol encerclant la machine à pétrir la pâte

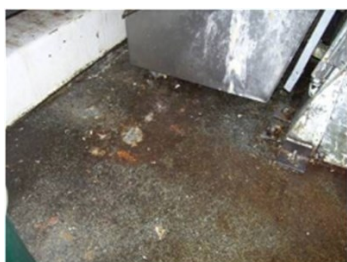
Huiles, farine et eau de nettoyage s'infiltraient sous la machine à pétrir la pâte. Des affaissements devaient être créés afin d'améliorer le drainage et le nettoyage de cette zone hygiénique.

\* 1. Surface du sol problématique 2. Surface du sol après le nettoyage et l'abrasion 3. Le conditionneur Belzona en cours d'application 4. Surface du sol après l'aide de Belzona 4131 ,
