# BELZONA REMEDIE A DES RISQUES DE CHUTES DANS UNE CIDRERIE

ID: 3351

Application: Zones problématiques au sol

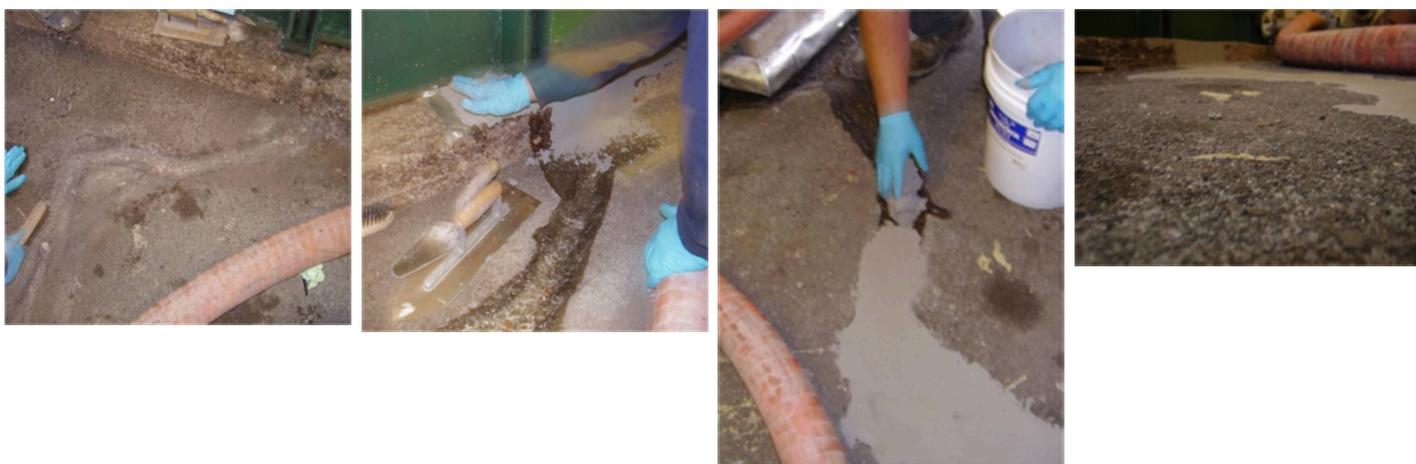
## Descriptions des photographies

Il existe des trous d'homme au niveau de la base du réservoir tenant en place grâce à des boulons et sécurisés à l'aide un joint situé à la base du couvercle. Cependant, ces zones sont sujettes aux fuites, le jus du cidre agressif s'écoulant et rongant le joint, attaquant alors le sol en béton au niveau de la base du réservoir, comme vous pouvez le constater sur les photographies. Enfin, ceci aura alors provoqué la création d'un creux constituant un réel risque de chute.

\* 1. Rainures au sol 2. Application manuelle de Belzona 4131 3. Ragra&eacute;age manuel des interstices 4. Ancien et nouveau sol. ,

Les zones nécessitant des réparations ont été lavées soigneusement à l'eau. Comme indiqué dans les Modes d'emploi, une fois séchées, ces zones ont été revêtues avec Belzona 4911, puis avec Belzona 4131. Nous nous sommes rendus compte qu'une application manuelle à l'aide de gants était la plus efficace, tout en tenant la truelle contre le rebord en béton et en la faisant glisser une fois que le Belzona 4131 soit placé dans l'interstice.

Après une première inspection un mois plus tard, la zone environnante se décolorait et s'effritait mais les zones rénovées résistaient

très bien aux expositions au cidre brut. Par conséquent, le client désire maintenant revêtir la zone entière une fois le succès de l'application éprouvé, de même que les huit autres sites.
