MIT BELZONA ABGEDICHTETE DEHNFUGE EINES KONDENSATORS

ID: 3357

Standort des Kunden: Stromversorger, Kansas, USA

Anwendung: Wärmetauscher

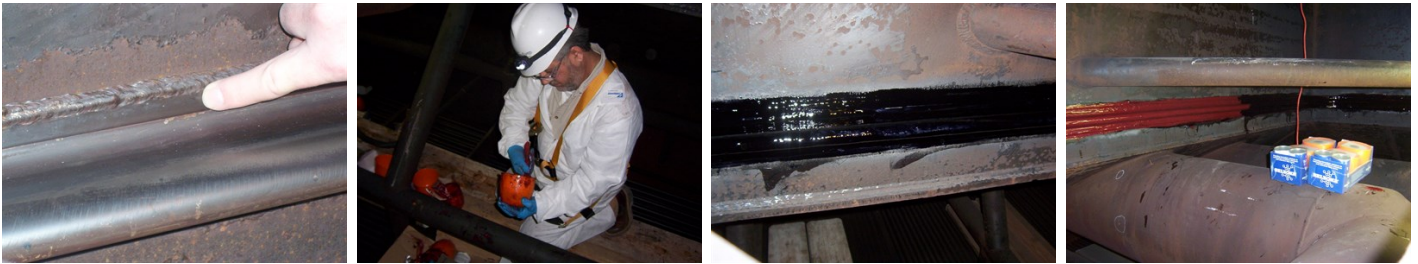
Fotobeschreibungen

Die undichte Dehnfuge beeinträchtigte die Leistung der Einheit.

- * 1. Undichte Dehnfuge ,
- * 2. Anmischen des Elastomers ,
- * 3. Erste Schicht ,
- * 4. Zweite und dritte Schicht ,

Die Anwendung wurde gemäß dem Belzona Know-how System Infoblatt HEX-5 durchgeführt. Die Oberfläche wurde mit einem Vakuumsaugstrahlergerät vorbereitet. Nach der Grundierung wurden 3 Schichten des Elastomers auf die Dehnfugen aufgebracht, wobei der Auftrag ca. 2,5 cm über die Dehnfuge hinaus erfolgte.
