# MIT BELZONA ABGEDICHTETE DEHNFUGE EINES KONDENSATORS

ID: 3357

Standort des Kunden: Stromversorger, Kansas, USA  
Antragsdatum: März 2007

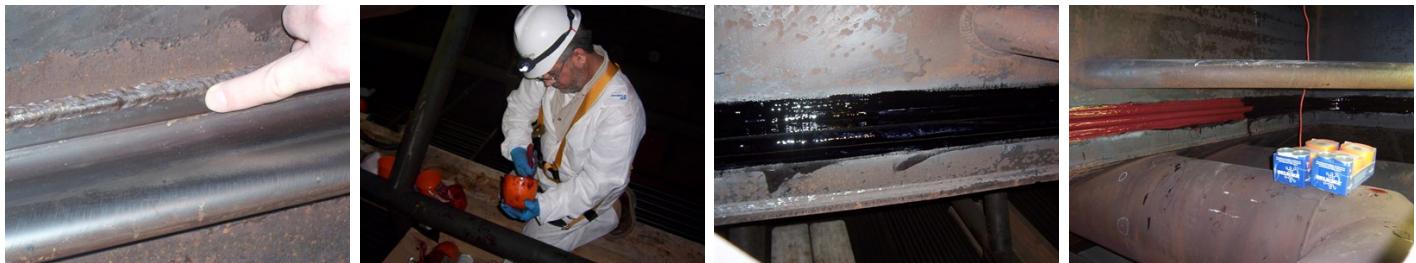
## Fotobeschreibungen

Die undichte Dehnfuge beeinträchtigte die Leistung der Einheit.

- \* 1. Undichte Dehnfuge ,
- \* 2. Anmischen des Elastomers ,
- \* 3. Erste Schicht ,
- \* 4. Zweite und dritte Schicht ,

Die Anwendung wurde gemäß dem Belzona Know-how System Infoblatt HEX-5 durchgeführt. Die Oberfläche wurde mit einem Vakuumsaugstrahlgerät vorbereitet. Nach der Grundierung wurden 3 Schichten des Elastomers auf die Dehnfugen aufgebracht, wobei der Auftrag ca. 2,5 cm über die Dehnfuge hinaus erfolgte.
