GROSSES LOCH IN EINEM TANK MIT BELZONA REPARIERT

ID: 3358

Standort des Kunden: Kohlekraftwerk, Missouri, USA

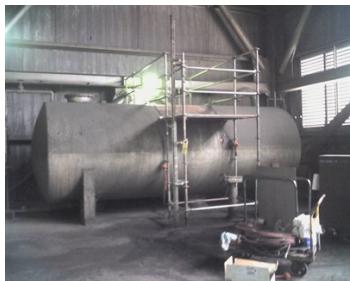
Aufgrund jahrelanger Korrosion entstand an der Oberseite des Tanks ein großes Loch.

- * 1. Ansicht des Behülters ,
- * 2. Oberflüchenaufbereitung ,
- * 3. Verstürksplatten werden positioniert und verklebt ,
- * 4. Abgeschlossene Reparatur ,
